Herisau, Oberdorfstrasse 67

Gutachten zur Schutzwürdigkeit

Inventar Nr.	E 109
Versicherungs-Nr.	272 und 273
Kat. Nr.	523
Alte Versicherungs-Nr.	187 (bis 1923), 326 (bis 1893)
Bauherr	Johann Conrad Meyer
Baujahr	um 1805

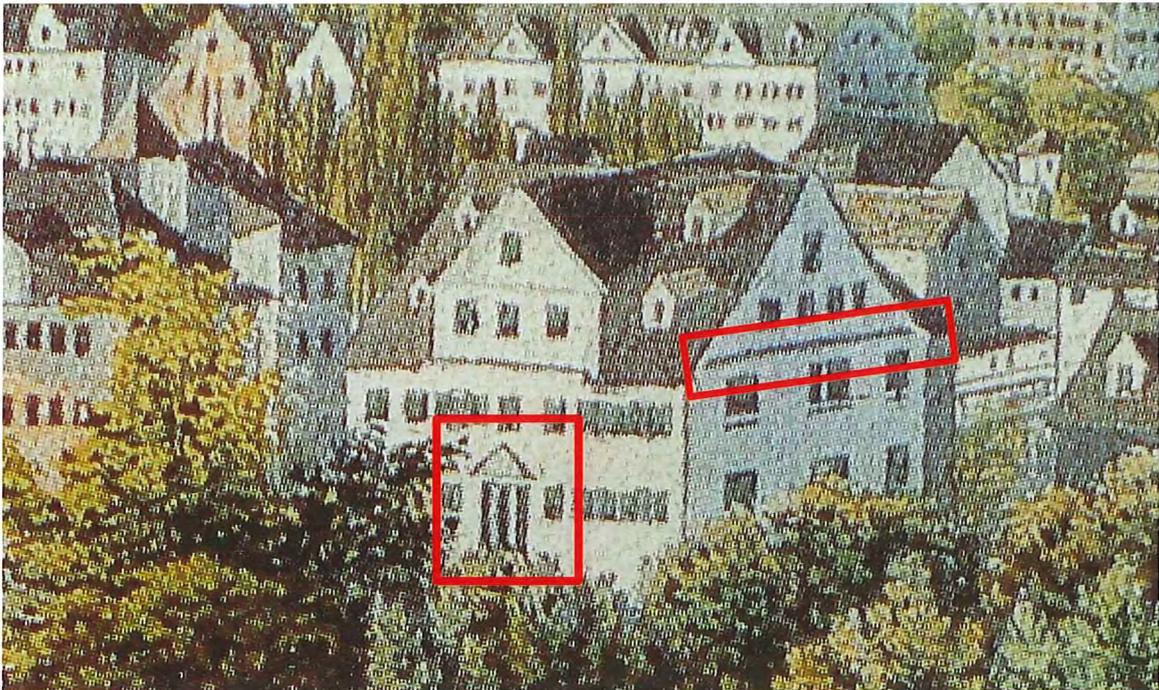
Abb. 17: Herisau, Ansicht von Osten, um 1830-31. Aquatinta von Johannes Hausherr, Kürsteiner, Appenzellerland, S. 170. Rot markiert das Giebeldreieck über dem Haupteingang und einen Fusswalm/Klebdach.

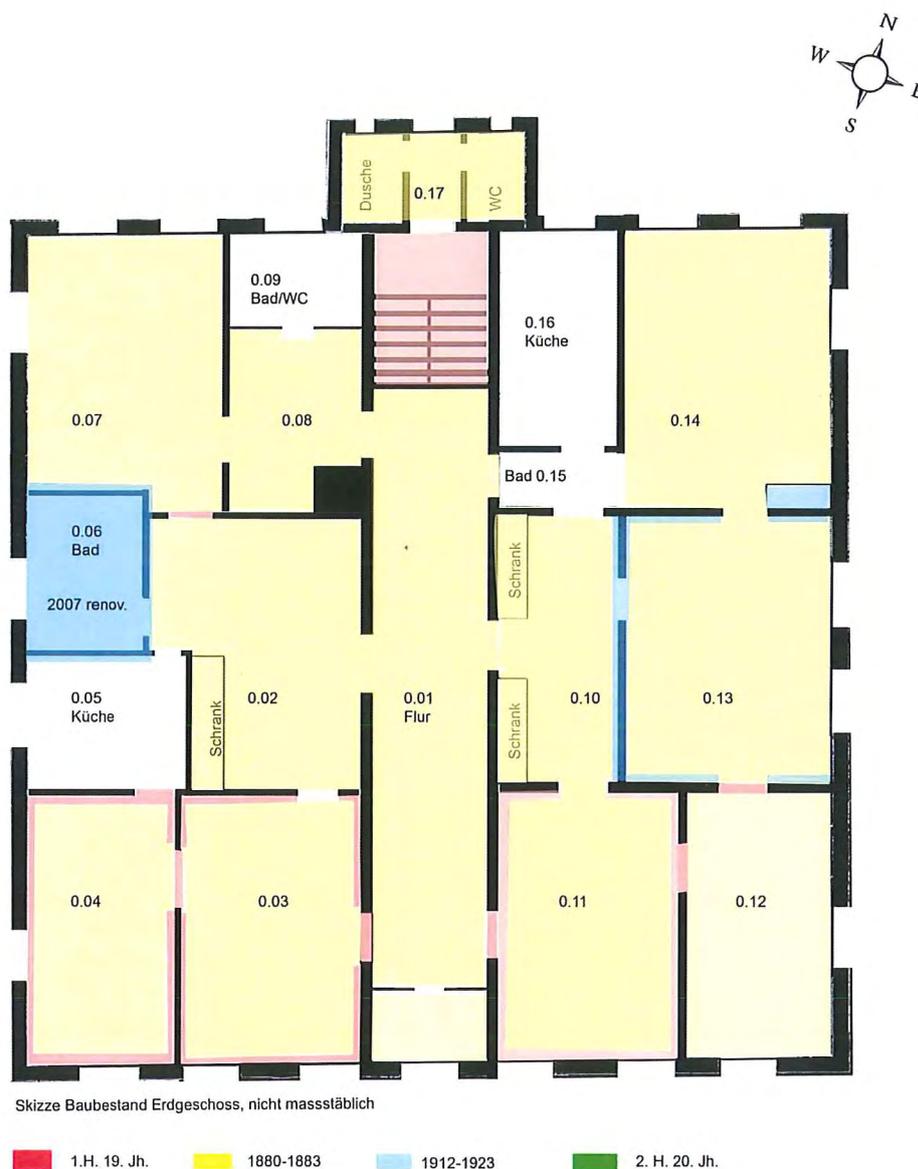
Das Erdgeschoss ist grösstenteils von Umbauten aus der Zeit unter Dr. Emil Fisch geprägt. Einzelne Türblätter und Einfassungen sowie Täfer können der 1. H. des 19. Jahrhunderts zugeordnet werden. Jedoch ist anzunehmen, dass mit dem Eigentümerwechsel 1878 zwei Wohnungen im Erdgeschoss, mutmasslich zur Miete, eingerichtet wurden. Da davon ausgegangen wird, dass die Familie von Gustav Schiess-Tobler den Grossen Brühlhof zuvor nur als Sommerresidenz benutzte, werden wohl zuvor keine Wohnungen zur Miete im Erdgeschoss bestanden haben. Die Standorte der Küchen (Raum 0.05 und 0.16) sind ebenfalls aus der Phase 1880-1883, da der verlegte Schrägriemenparkett mit Fries auf die Trennwand Bezug nehmen. Obschon nur ein geringer Bestand aus der 1. H. des 19. Jahrhunderts erhalten ist, kann davon ausgegangen werden, dass die Binnengliederung mit dem Mittelgang und den seitlich Zimmern aus der roten Phase (1. H. 19. Jh.) stammt.

Abb. 21: Innenausbau-Datierung des Erdgeschosses. Ibid altbau AG 2013.

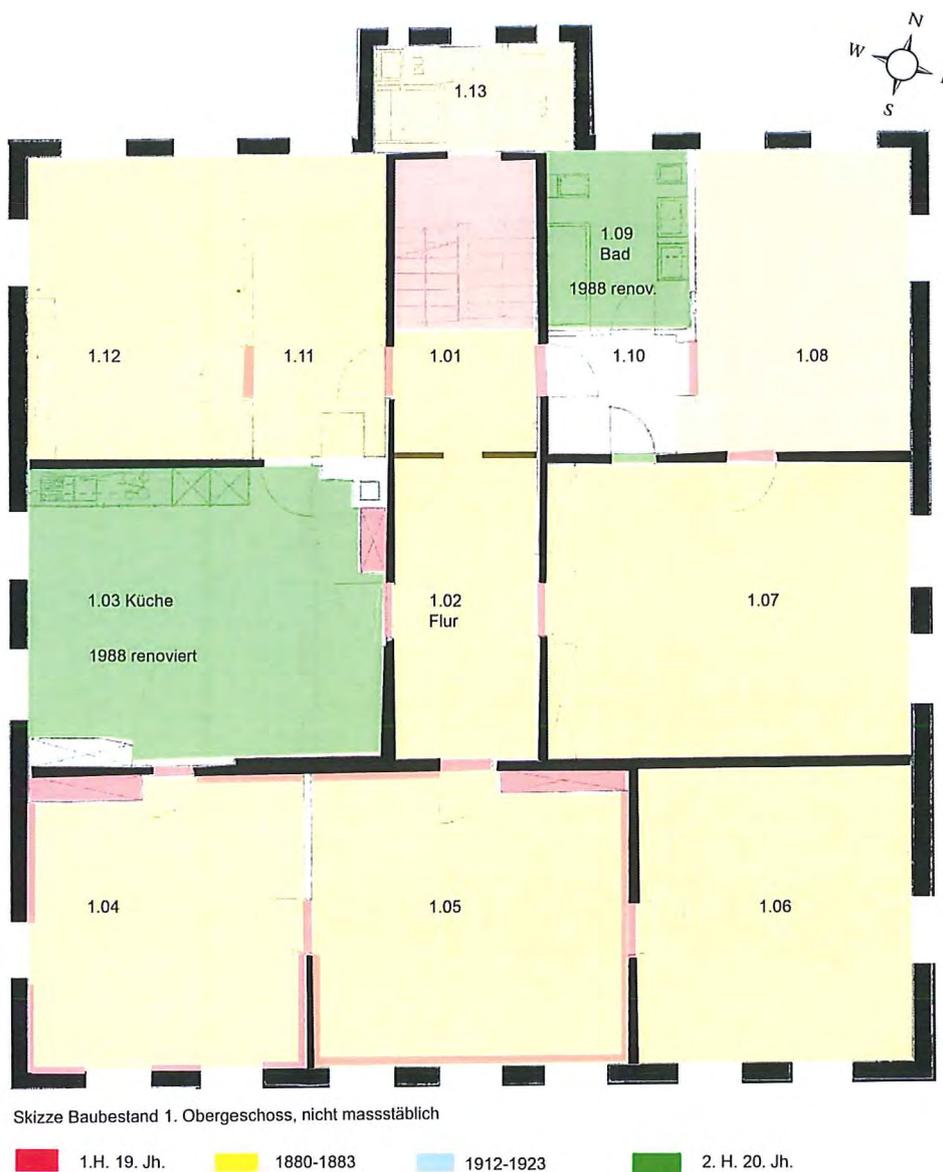
Es kann davon ausgegangen werden, dass das 1. Obergeschoss über eine Binnengliederung aus der Bauzeit von 1805 (rote Phase) verfügt. In den südlich gelegenen Stuben hat sich auch der Täfer- und Einbaubestand aus der 1. H. des 19. Jahrhunderts erhalten. Die beiden Fenster in den Räumen 1.04 und 1.06 wurden nachträglich in der Phase 1880-1883 geschlossen. Das gesamte Stockwerk wurde in der Zeit zwischen 1880-1883 der zeitgenössischen Wohnausstattung angepasst sowie die Arztpraxis von Dr. Emil Fisch in den Räumen 1.11 und 1.12 eingerichtet. Aus diesem Grund wurde auch die Wohnungstür zwischen den Räumen 1.01 und 1.02 eingebaut.

Abb. 22: Innenausbau-Datierung des 1. Obergeschosses. Ibid altbau AG 2013.

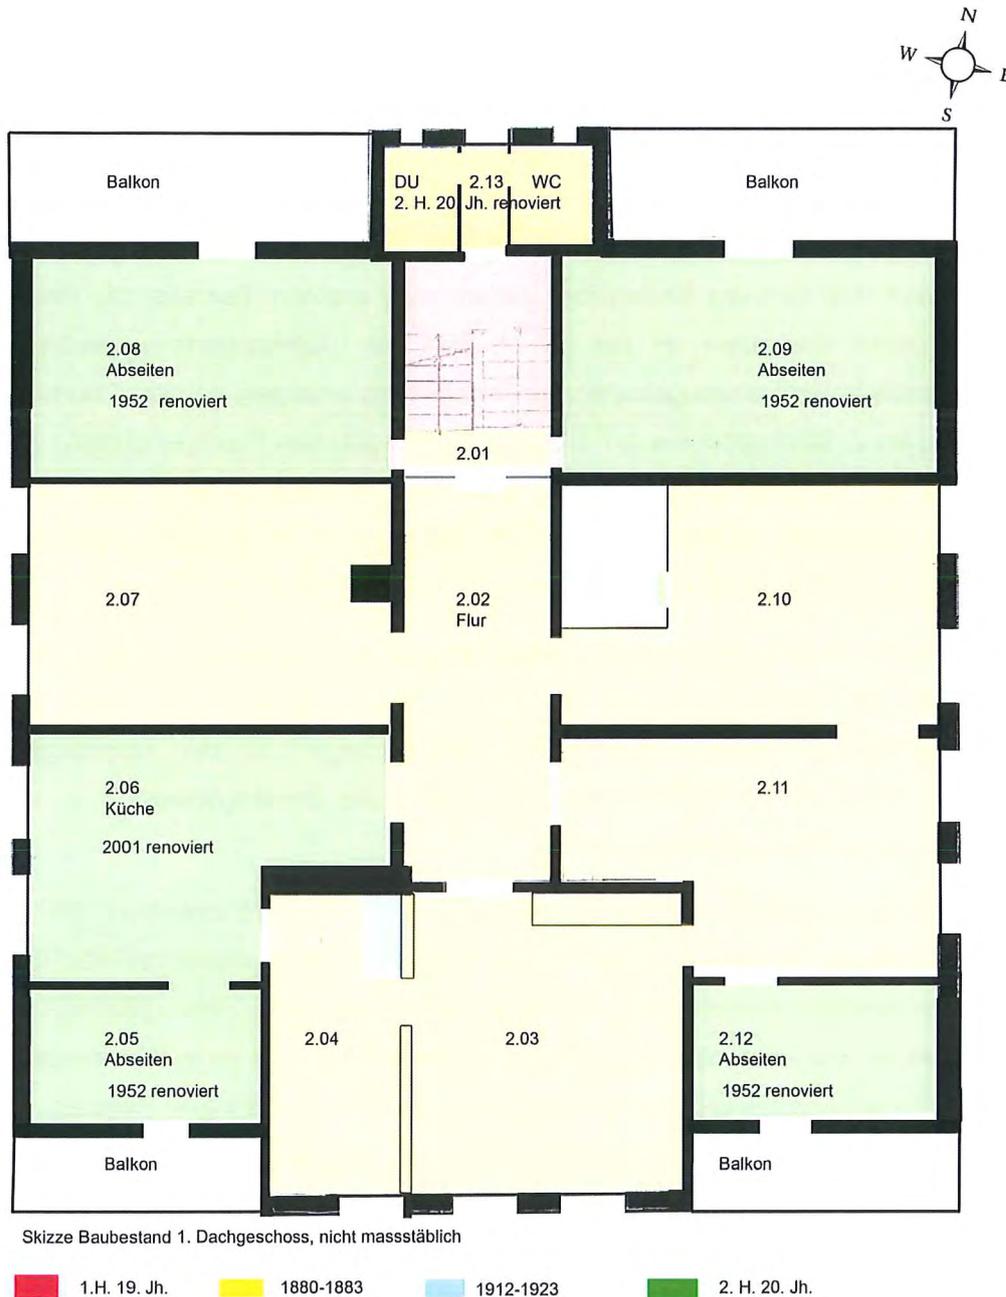
im Elternhaus wohnen. Für sie wurde in der 1. H. des 20. Jahrhunderts im 1. Dachgeschoss eine Wohnungstür eingebaut. Heute ist das 1. Dachgeschoss von kleinen, zurückhaltenden Renovierungen aus der 2. H. des 20. Jahrhunderts geprägt.

Abb. 23: Innenausbau-Datierung des 1. Dachgeschosses. Ibid altbau AG 2013.

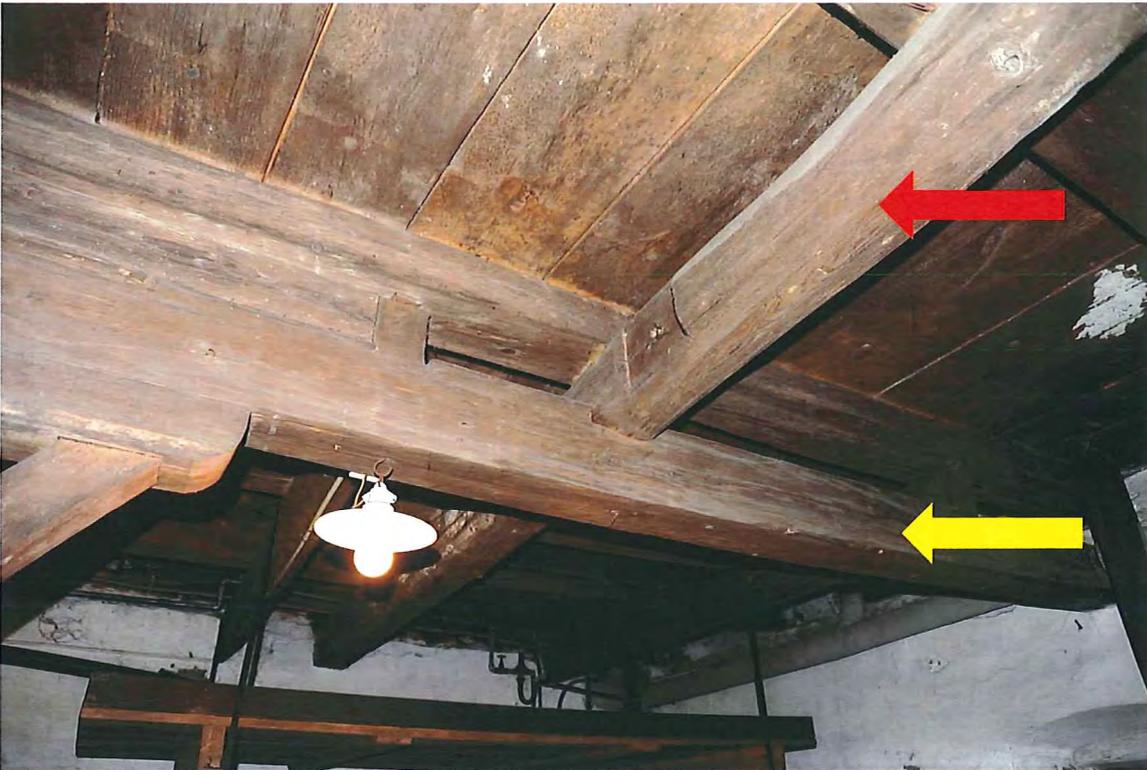
Abb. 81: Kellergeschoss, Raum -1.03. Unterzüge unter Deckenbalkenlage (Pfeil rot: ursprünglich, Pfeil gelb: nachträglich).

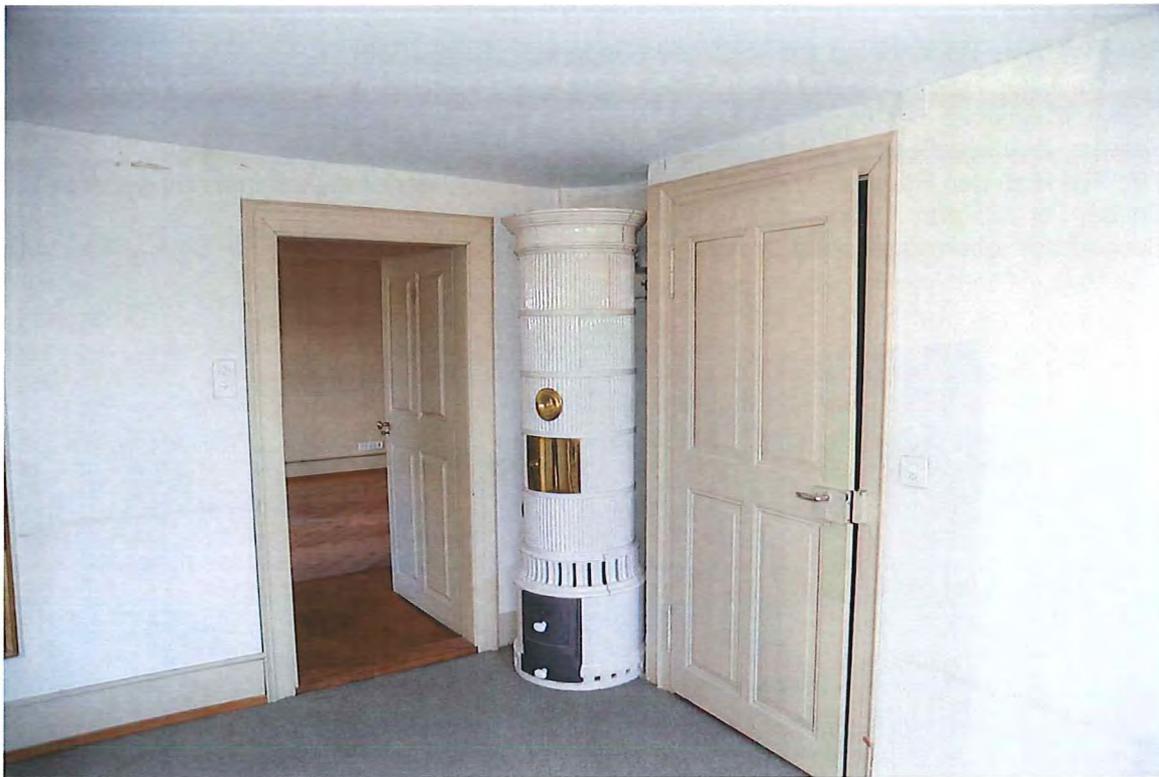
Weiteres: In der südwestlichen Zimmerecke: Rundnische, Zylinderofen mit durchbrochene Gesimskacheln, kannelierten Füllkacheln und von Metallbändern umfasst (Mitte 19. Jh., spätestens 1883). Ersetzten Türchen.

Abb. 145: 1. Obergeschoss, Raum 1.08. Blick Richtung Südwesten mit Turmofen und Türen zu den Räumen 1.07 und 1.10.

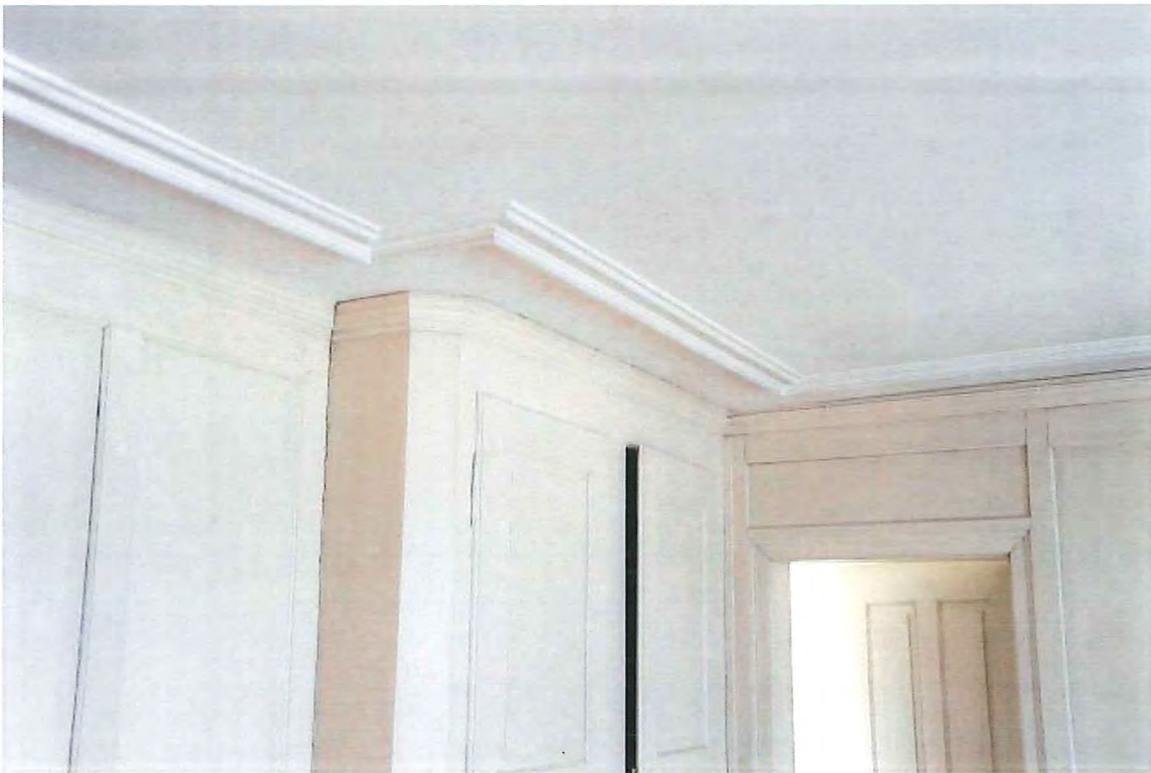
Abb. 167: 1. Dachgeschoss, Raum 2.03. Stuckaturrahmung nimmt Bezug auf den Einbauschränk.

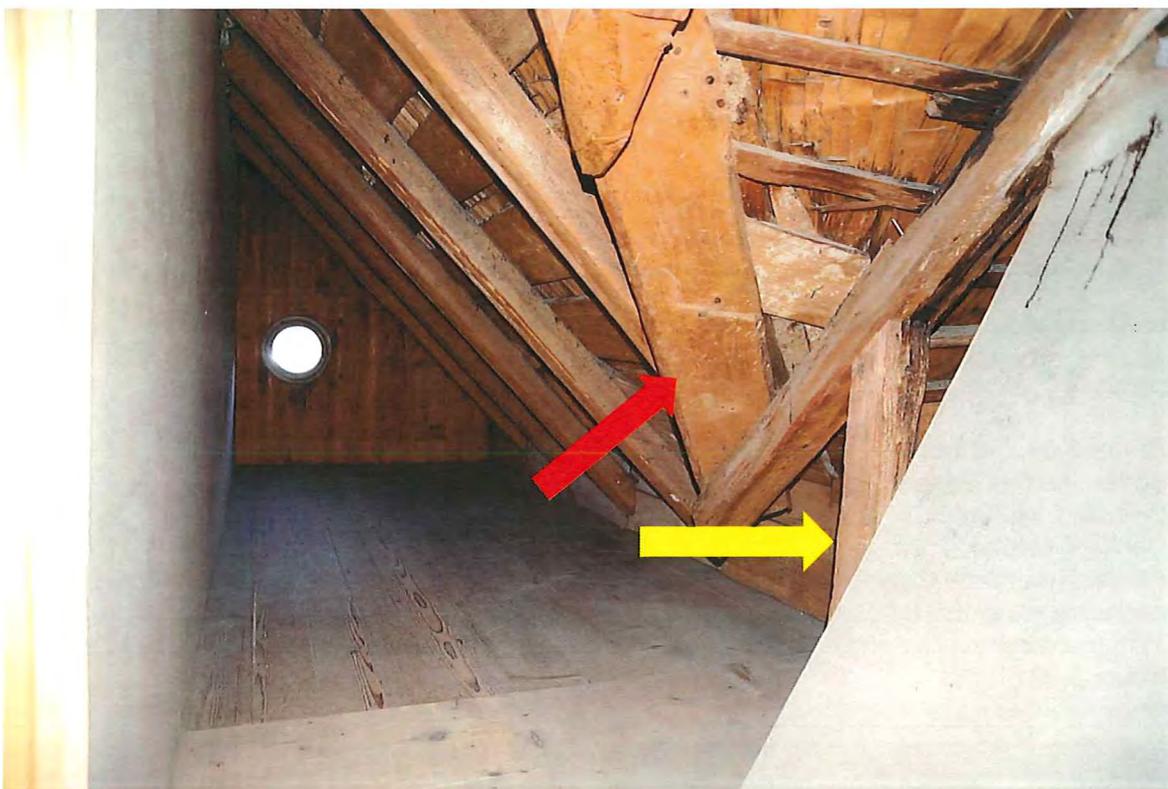
Abb. 198: 2. Dachgeschoss, südwestliche Abseite des Frontgiebels. Blick Richtung Süden. Pfeil rot: Bohle in der Funktion eines Kehlsparrens. Pfeil gelb: Sparren des Kernbaus von einem Stiel unterstützt.
