## HAUSANALYSE

**Wohnhaus mit Scheune Saumhalde 11**

**Kommunales Kulturobjekt KO G**

Herisau - Donnerstag, 16. Januar 2020

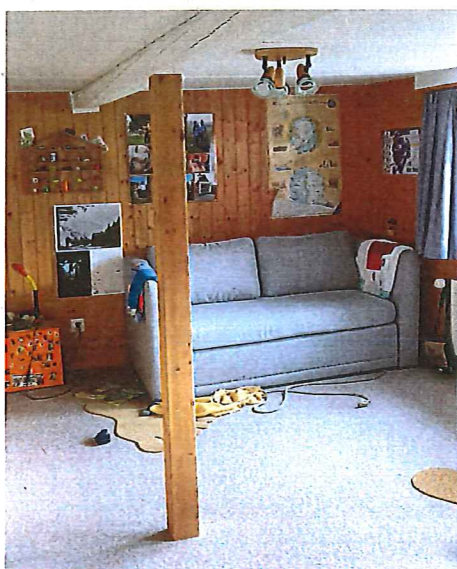
Statik im Gebäude ohne sichtbares Versagen.

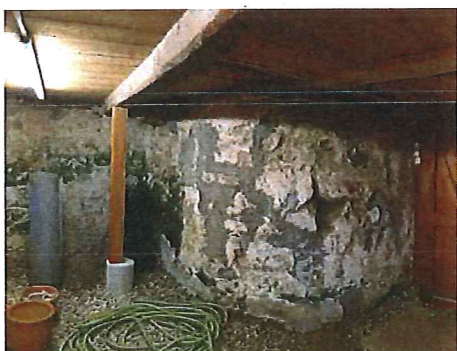
Ofenfundament im IG ursprünglich, teilweise grosse Durchbiegungen der Decken und Abstützungen.

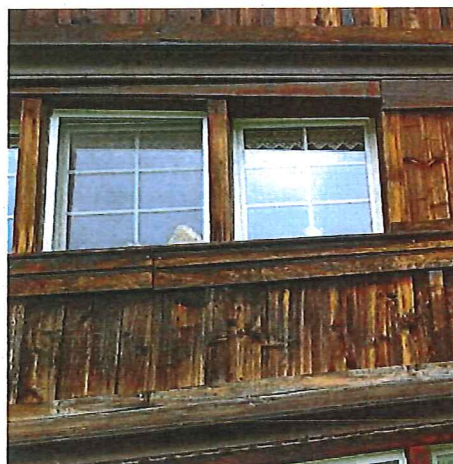
Fassadenreparaturen sind unsachgemässe Flickarbeiten mit Pavatex und Sperrholz.

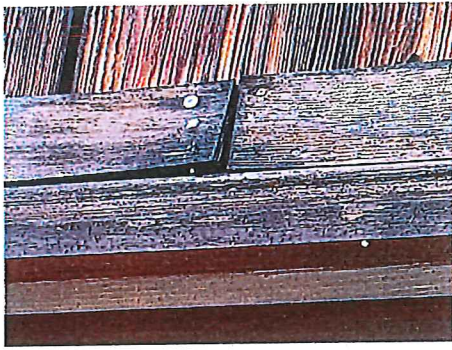
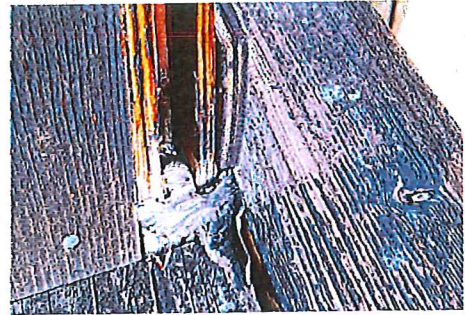
Viele innere und äussere, sichtbare schadhafte, undichte Stellen. Die Fassaden müssen aussen komplett neu aufgebaut werden.

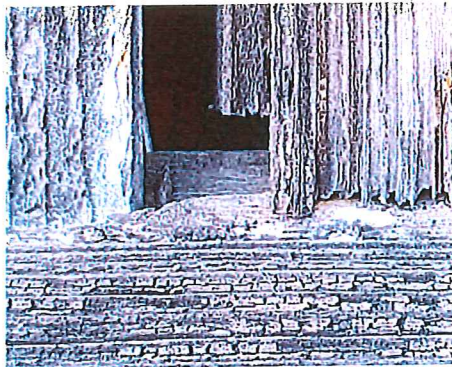
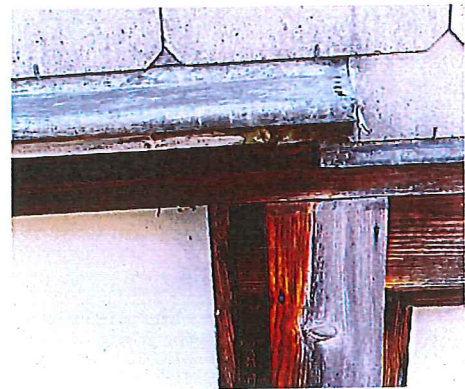
Eternit aus den 50igern. Viele örtliche Flickarbeiten

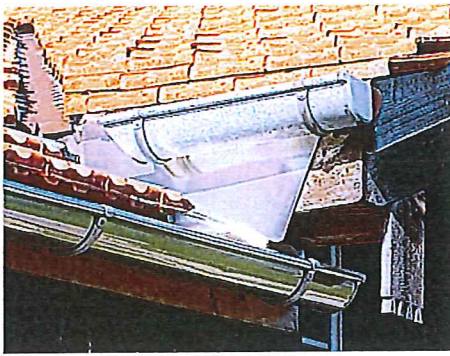
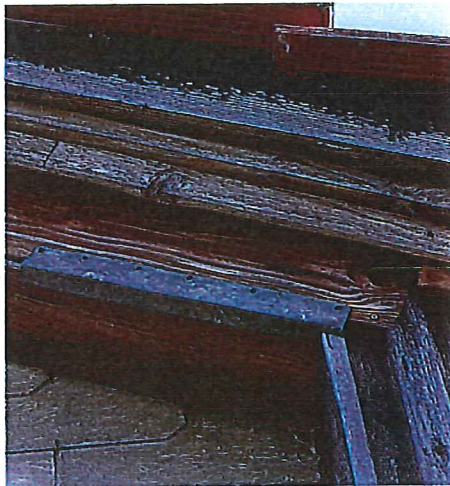
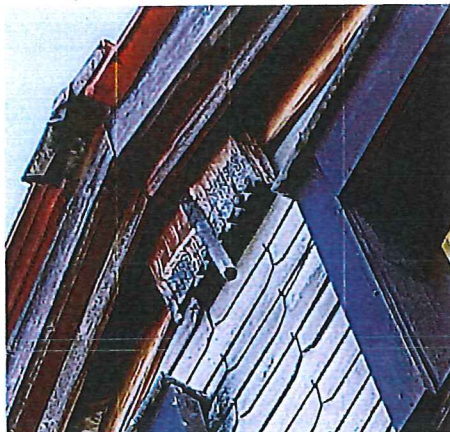
Viele einzelne Flickarbeiten und Provisorien an Blechen und Eindeckungen.

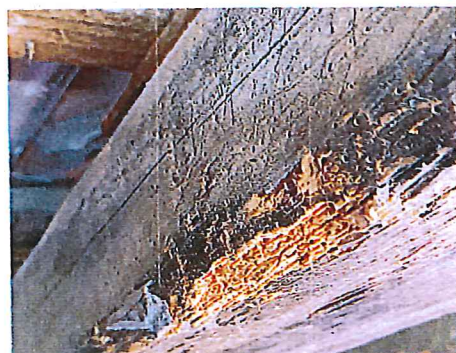
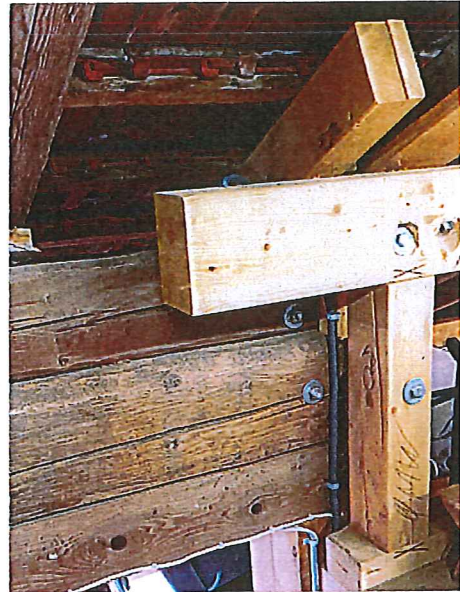
Der Dachstuhl hat im angebauten Scheunenteil kaum ursprüngliche Substanz und ist vielerorts unsachgemäss erweitert und verstärkt. Ein neues Dach wäre generell sinnvoll im ganzen Anbauteil. Dämmung und Eindeckung am Hauptdach Ersetzen und Ergänzen (nur teilweise vorhanden).

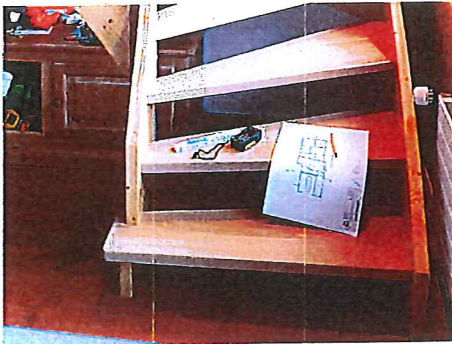
Neuzeitliche Treppen. Keine ursprünglichen Treppen erhalten. Auf bestehende Treppenanlagen muss aus denkmalpflegerischen Gründen keine Rücksicht genommen werden. Die alte Zugangstreppe ab Garten Süd kann erhalten und mit einem Terrassenrost ergänzt werden.

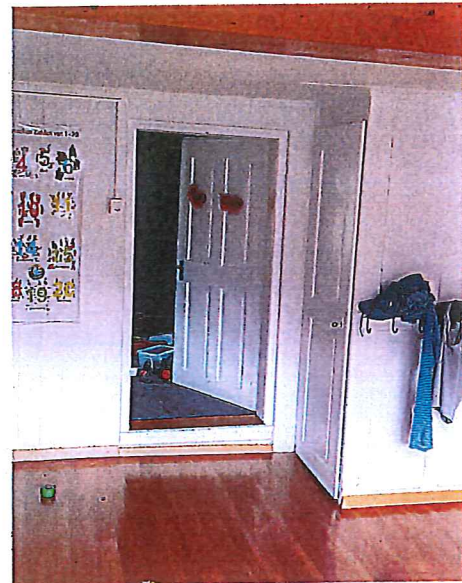
Innere Verkleidungen sind weitestgehend nicht historisch und nicht schützenswert. Einzelne Einbauten und Türen im EG sind erhalten und könnten restauriert werden.

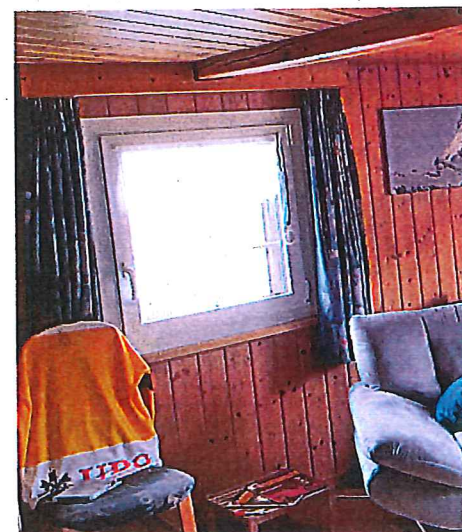
Aussenwände sind mit industriellem Täger aus dem späten 20. Jh. verkleidet. Dämmungen und Dichtungen fehlen meist.

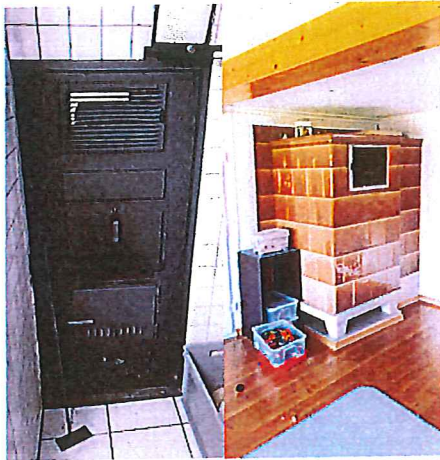
Kachelofen, nicht historisch

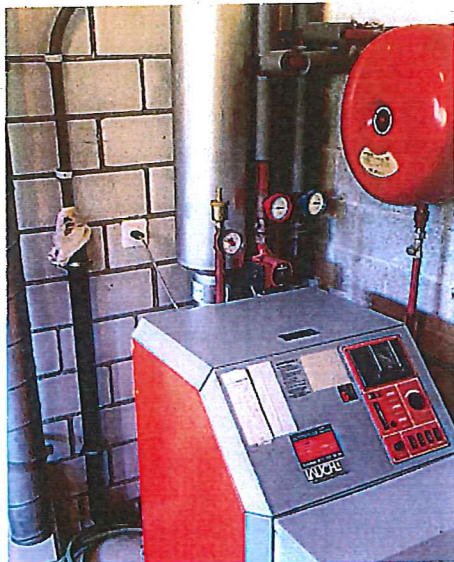
Ölheizung, funktionstüchtig, erhalten möglich, auch in niedrigerem Keller (h 200) möglich

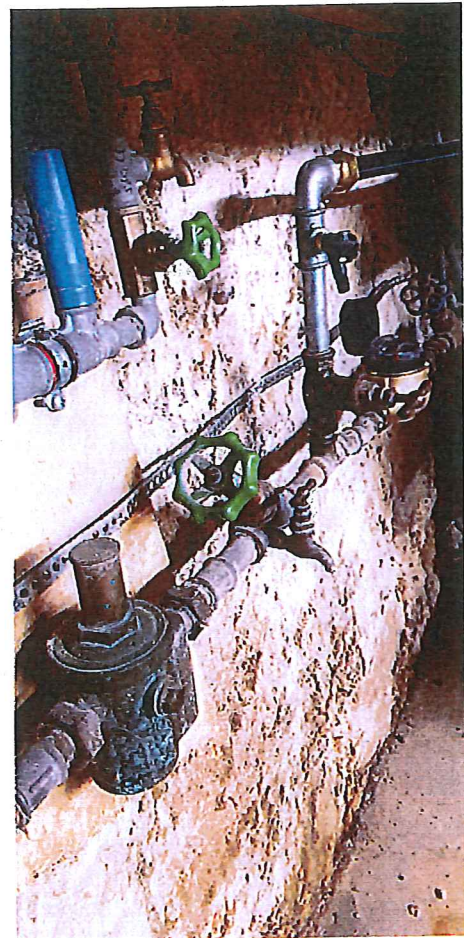
Wasserverteilung korrosiv, Ersatz notwendig

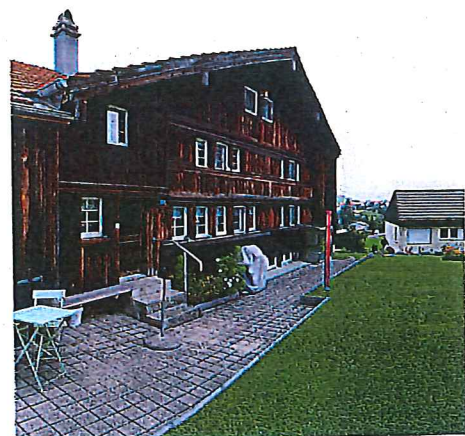
Zementplattenbeläge im südlichen Garten stören die typische Erscheinung, entsprechen aber den Ansprüchen an die Nutzung der Aussenplätze.
