## Beurteilung / Sanierungsstrategie

### Bauobjekt

Bauernhaus Saumhalde 11, 9100 Herisau AR  
Parzelle Nr. 2299

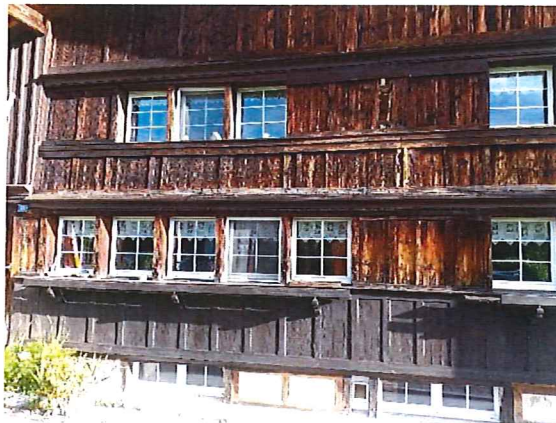
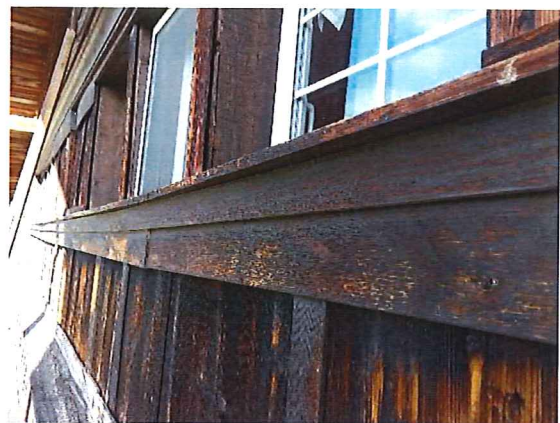
Die Füllungen sind teilweise aus den Nuten gefallen. Der Bereich Übergang Abwurf-Querfries wurde unsachgemäss saniert. An diesen Stellen wurde mit Sperrholz verhindert, dass die Fassade auseinanderfällt. Die Fassade kann die dahinterliegende Konstruktion nicht mehr vor Wasser schützen und muss ersetzt werden.

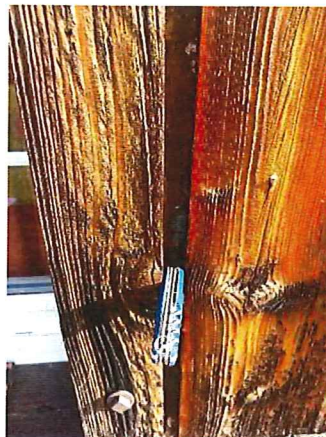
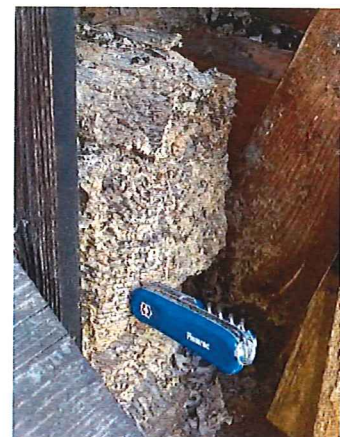
Die Setzhölzer sind an einigen Stellen mürbe, was auch für den sichtbaren Strick in der Südfassade zutrifft. Die Vordachsparren wurden teilweise laienhaft ersetzt bzw. ergänzt.

Die untersten Füllungen entsprechen nicht mehr dem alten Zustand.

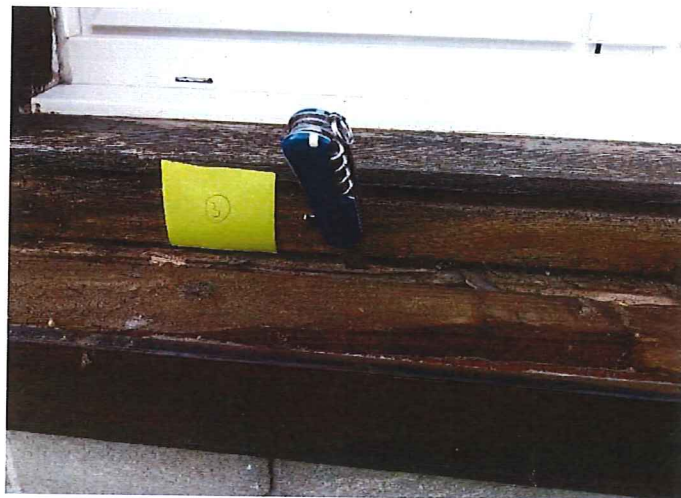
Genauere Sondagen im Bereich Fensterbank haben aufgezeigt, dass die Anschlussdetails nicht mehr dem Wetter standhalten können. Im Anschlussbereich des Fensterbanks tritt Wasser ein, dass zur Zersetzung des Konstruktionsholzes geführt hat. (Bild 3)

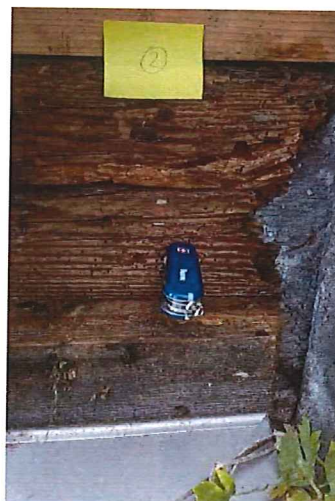
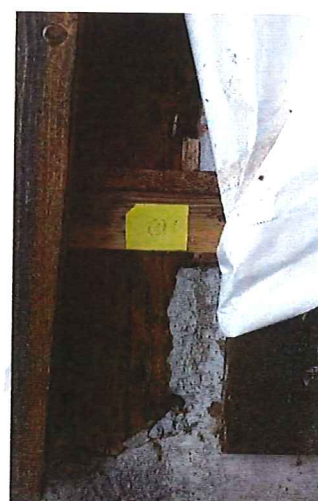
Beim Übergang Sockel – Strick wurde ein erheblicher Substanzverlust der Schwellen festgestellt. (Bild 2)

Mit der Sondage im Bereich Übergang Wohnhaus – Stall wurde auch an dieser Stelle ein Substanzverlust festgestellt. (Bild 2.1)

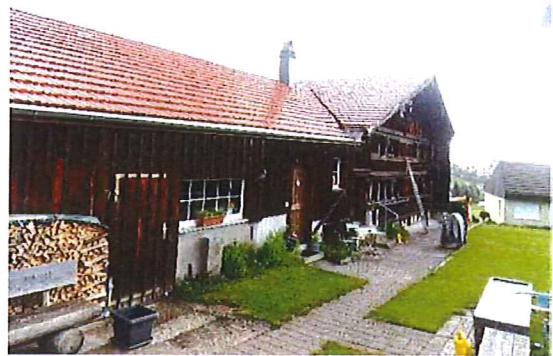
Das Dach weist optisch keine grossen Verformungen auf. Beim genaueren Ausmessen wurde südseitig eine Senkung um ca. 25cm festgestellt. Die Ziegel weisen einige Verschmutzungen auf, sind aber in gutem Zustand.

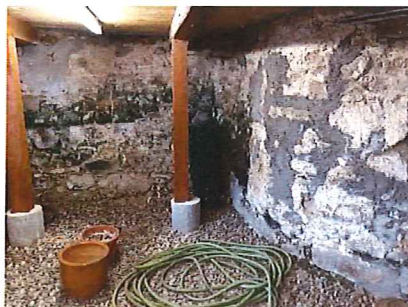
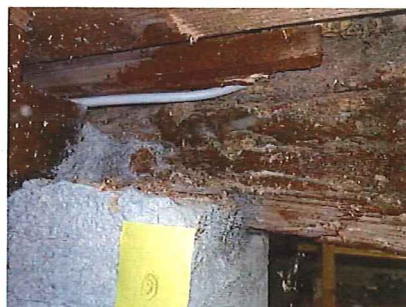
Diverse Unterzüge und Schwellen weisen im Untergeschoss starken Substanzverlust auf. Bei einigen Bauteilen wird der Substanzverlust auf mind. 50% geschätzt. Div. Bauteile haben unter der Traglast versagt und weisen Schubbrüche auf (Bild 8)

Die Übergänge zum neuen Mauerwerk hat dem Strick stark zugesetzt (Bild 10)

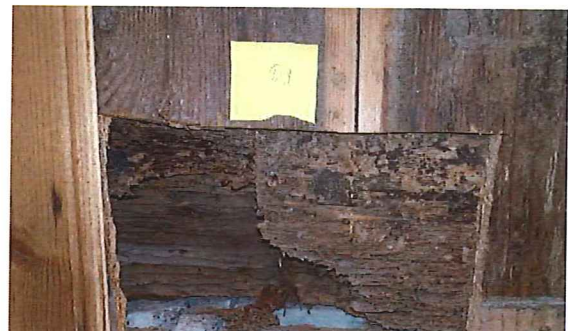
Das Wohnhaus ist ab dem Erdgeschoss in Strickbauweise erstellt. Bei allen Sondagen wurde eine stark befallene Schwelle vorgefunden. Die Substanz wird mit ca. 50% geschätzt. Bei einzelnen Stellen ist die Schwelle komplett mürb.

Es lässt sich daraus schliessen, dass der Übergang Kellergeschoss – Erdgeschoss sehr starke Beschädigungen aufweist.

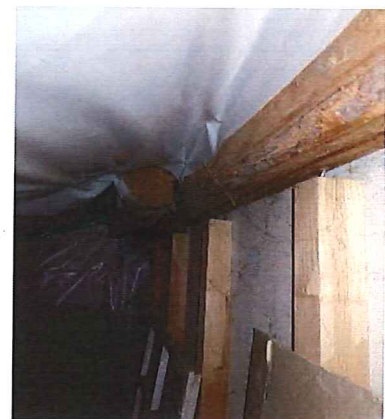
Bei der Begehung wurde festgestellt, dass die seitlichen Strickwände der Firstkammer fehlen. Im Bereich der Wände wurde eine Lattung mit Fermacell vorgefunden. Die seitlichen Firstkammerwände tragen in der Regel einen Teil der Dachkonstruktion und tragen die Lasten der Böden des Dachgeschoss ab. Eine statische Ersatzmassnahme wurde keine festgestellt.

Die über der Firstkammer sichtbare Firstpfette wurde laienhaft ergänzt und die Tragsicherheit wird in Frage gestellt.

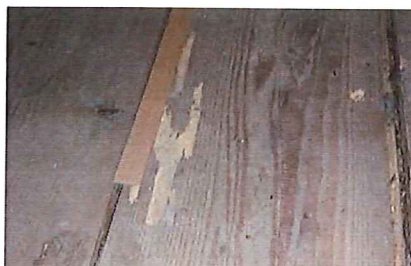
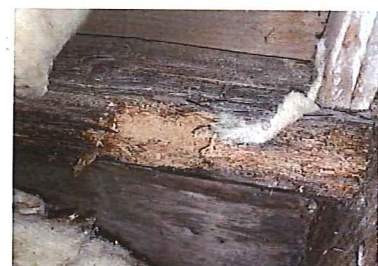
Auf dem Dachboden und an den Sparren wurden verschiedene Fressgänge festgestellt.
