| <b>1307</b> | <b>Umbau und Sanierung<br/>Poststrasse 6 B</b> | <b>Haus „Sandbühl“<br/>9100 Herisau</b> |
| | <b>Projektdokumentation</b> | <b>Bauprojekt mit Kostenvoranschlag und Baubeschrieb</b> |

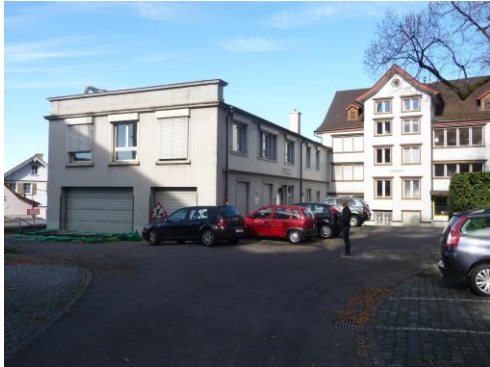
Südfassade „Hauptfassade“

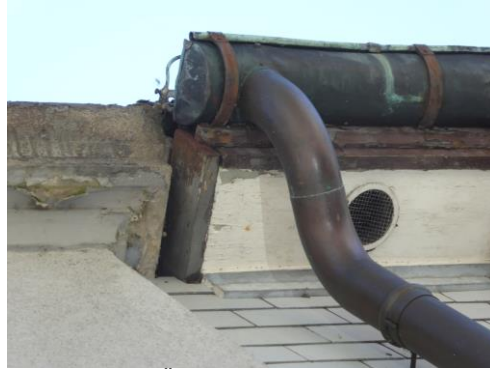
- mit starken Erosionen und Fäulnis. Kupfer und Weissblechabdeckungen.
- > flicken der Gesimse und Untersichten, Teilerstatz.
- > Ersatz der Blechbänke/Rinnen und Ablauf Kupfer

Dachgesimse Übergang Süd-Ost

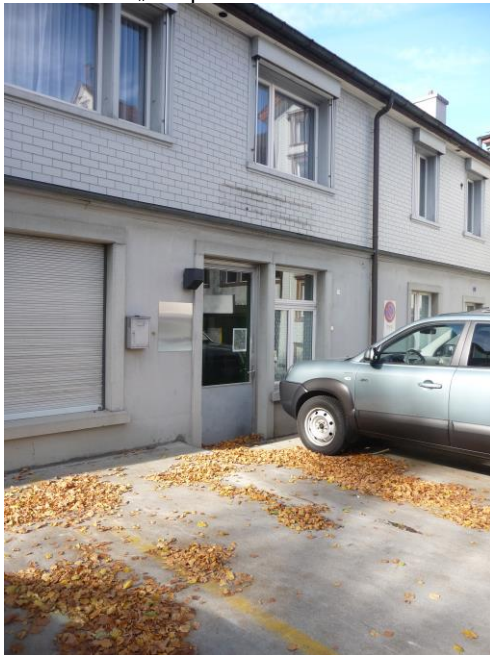
Zugang Osten ab Hof

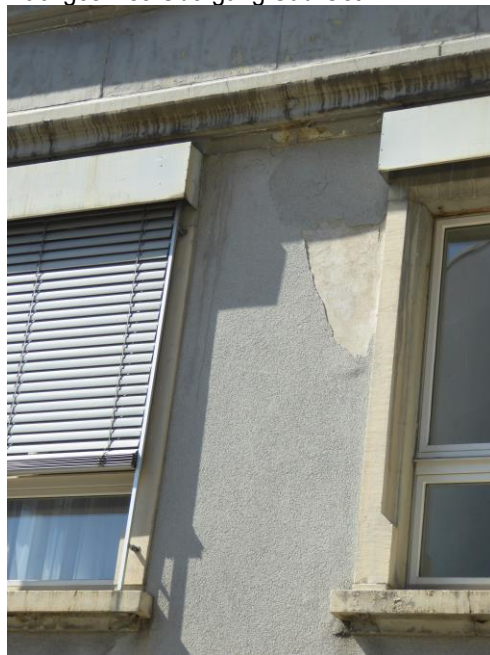
- über EG Holzgesimse und Kreuzstöcke OG mit starken Erosionen und Fäulnis. Kupfer und Weissblechabdeckungen.
- > flicken der Gesimse /Kreuzstöcke, Teilerstatz, Anstrich
- > Ersatz der Blechbänke und Abschlüsse Kupfer

Gesimse und Gewände Hauptfassade

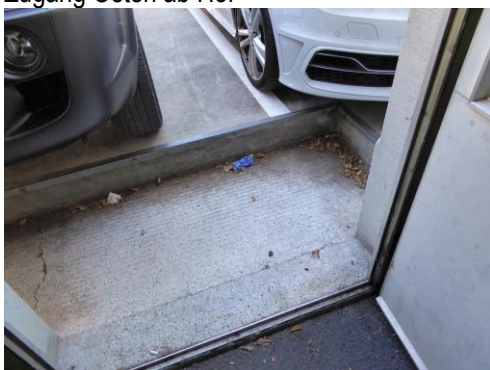
Schwelle Zugang bestehend

- > Die Stufe zum Eingang wird aufgehoben, die Brüstung ergänzt
- > Der neu positionierte Eingang geschieht ab Platz bodeneben, das Terrain wird örtlich angepasst. Örtliche Asphaltierungen
- > Stufenlos seitlich (Süden) zugänglich. Stufe zum Nachbargrundstück seitlich (Norden) und frontal (Osten)
- > Einbau Rinne entlang Hoffassade (Osten) > Kontergefälle bestehende > ableiten Platzwasser
- > allfälliger Rückbau (Deckel Beton) der bestehenden Grube (Retention mit Anschluss Kanal)

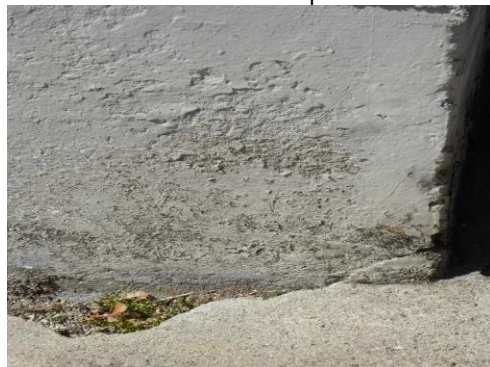
- Im Übergang zum Erdreich starke Erosionen, Abplatzungen der Sockelputze und aufgerissene Beläge der Umgebung (Massnahmen Verputze vergleiche 1.a)
- > Abdichtungen an Belag und angrenzende Bauteile,
- > Sickerung und Wasserableitung, neuer Belag

Sockelübergang Süd-Ost

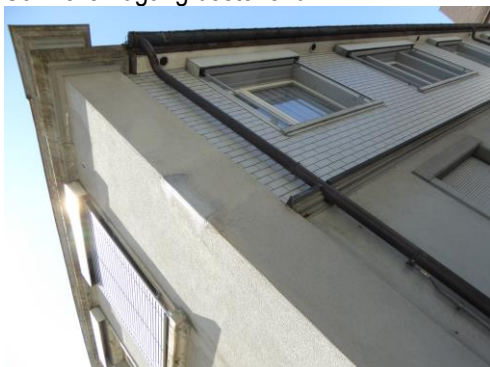
- Im OG teilweise fehlende Beschattungen auf der Ostseite (Hof Gemeindehaus).
- Teilweise Obergeschoss Westfassade Rolläden. Restliche Lamellenstoren (keine Verbundraff).
- Aufgesetzte Galerien verdecken die schmucken, typischen Sandsteingewände. Bedienungen manuell, viele Beschädigungen.
- > Ersatz des Sonnenschutzes mit sturmsicheren Vertikalstoren. Elektrifizieren. Schaltersteuerungen mit zentralem AUF-AB. Wind-/Regen-/Sonnenwächter
- > eliminieren der Storengalerien im Zusammenhang Fassadenrenovation
- > Storenkasten OG neu aufbauen, analog den bestehenden im EG

Aufgesetzter Sonnenschutz

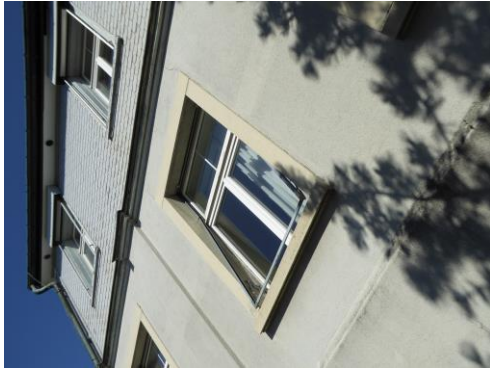
Westfassade

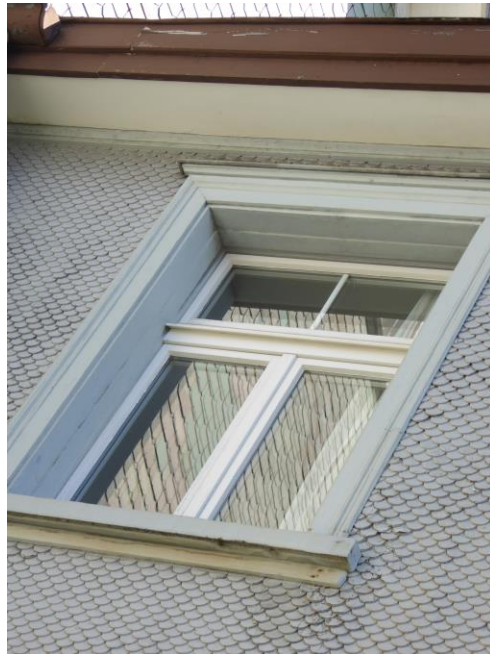
Gesimse, Kreuzstock, Schindelschirm Norden

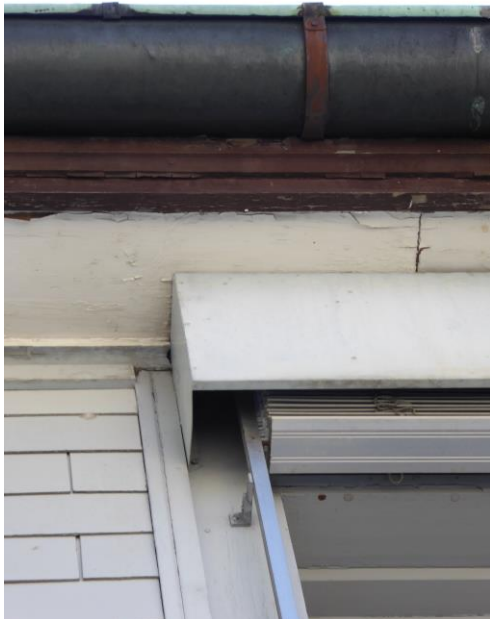
Dachgesimse Westen

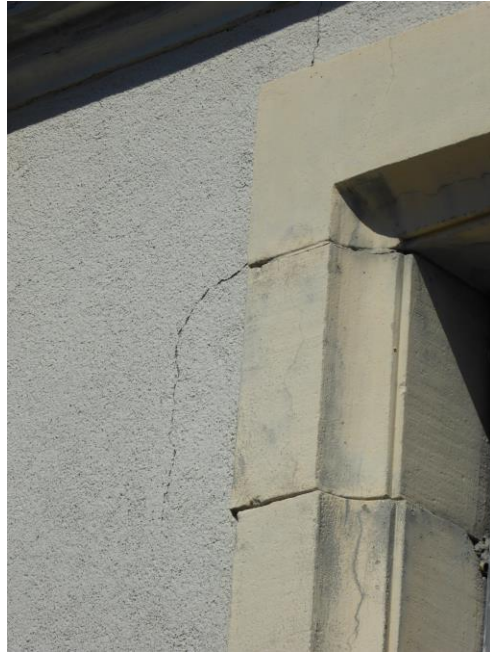
Kunststeineinfassungen EG Westen

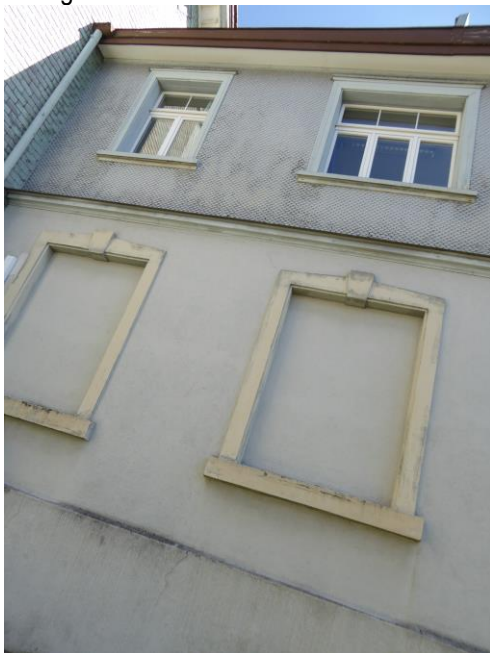
Blindfester Norden, Schindelschirm OG

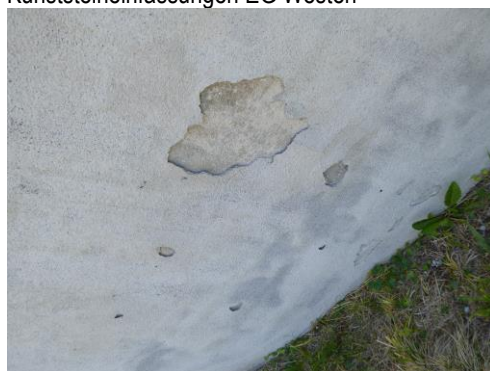
Sockelübergang Garten Westen

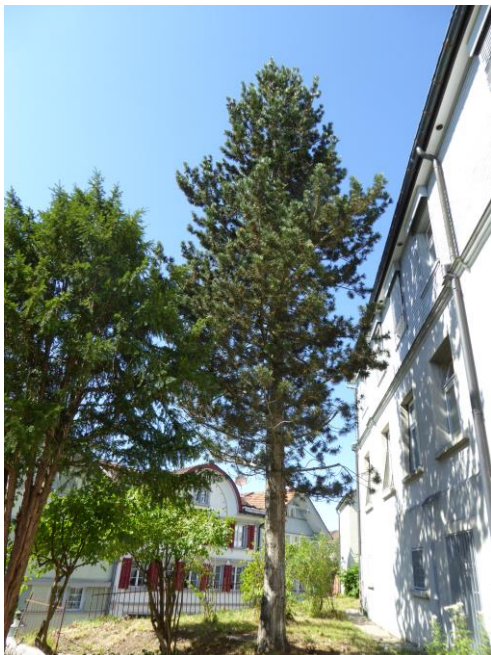
Garten Westen, wilder Baumbestand

- > Reparatur und Ergänzen des bestehenden Zauns
- > Rodungen (Föhre) und abhumusieren der Rasenflächen
- > Netztaler, Chaussierung des Hofes, Entwässerung über Schulter
- > Neupflanzung von 2 Parkbäumen, Möblierung

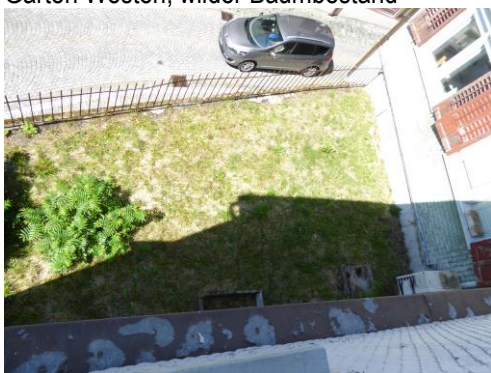
Garten Norden, alte Umzäunung, Klimagerät

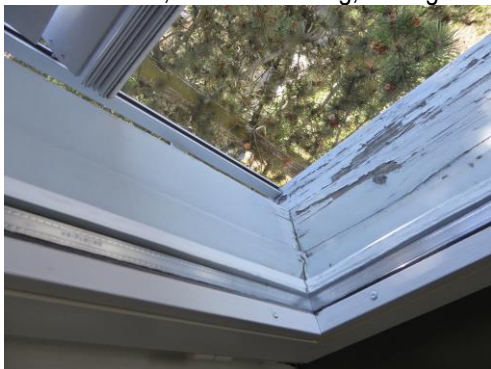
Kreuzstöcke Westen OG, IV 2-fach 1980

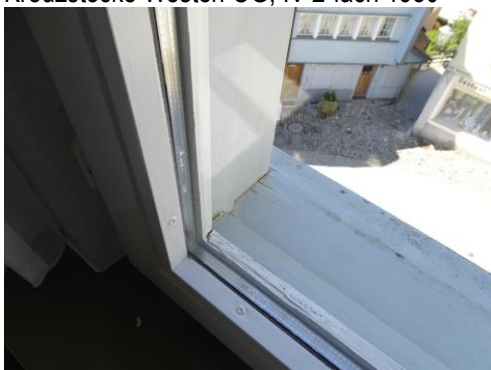
Kreuzstöcke Norden OG, IV 2-fach 1980

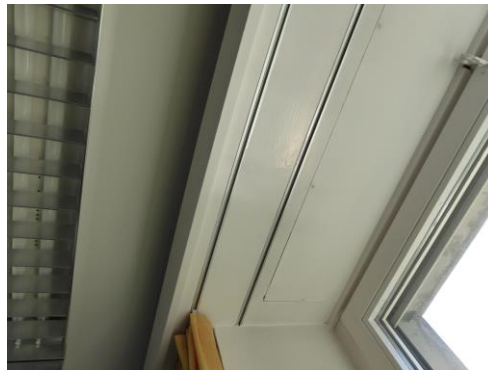
Rolladenkasten innen EG Westen

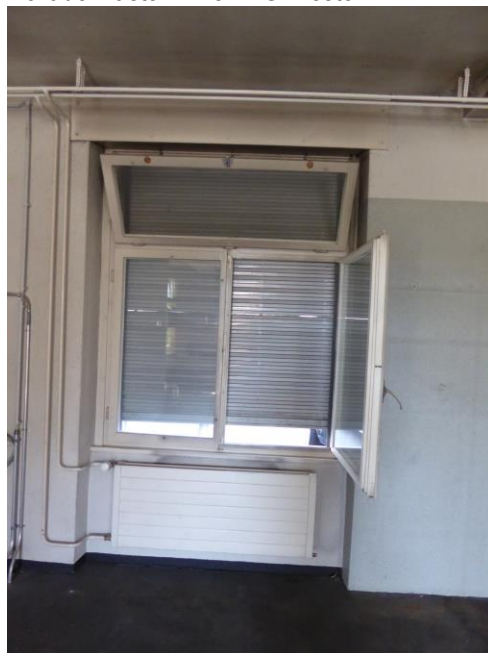
Fenster EG allseits DV 1950

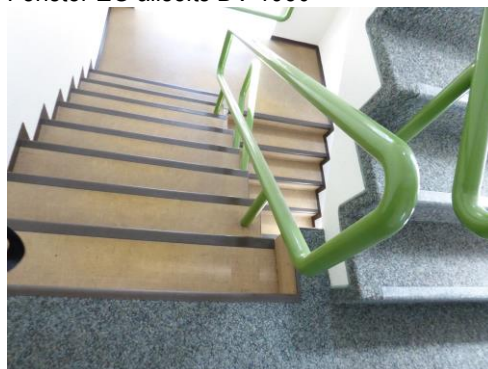
- Beläge abgenutzte Kanten, Geländer genügen den betriebssicherheitstechnischen Anforderungen nicht. (Norm SIA und Vorgaben Gemeinde)  
> Ersatz der Beläge und Geländer

Treppe UG-EG-OG, Handlauf 1980

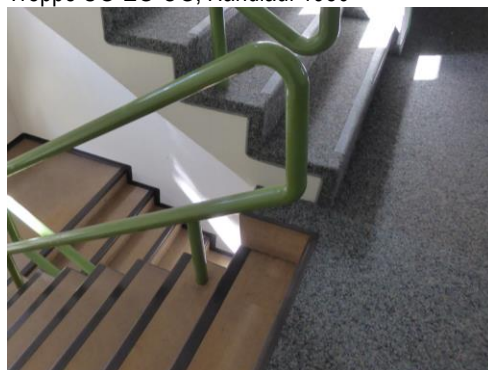
Nadelfilz und Kunststoffbeläge. Heterogen, teilw. Starke Abnützung und Beschädigungen.

Bodenbeläge UG-EG-(OG)

- > Ersatz der Beläge. Durchlaufende Beläge UG-OG textil möglich
- > Ergänzen der Unterlagsböden in den Abbruchbereichen und EG ehemalige Garage
- > teilweiser Ersatz UB im OG

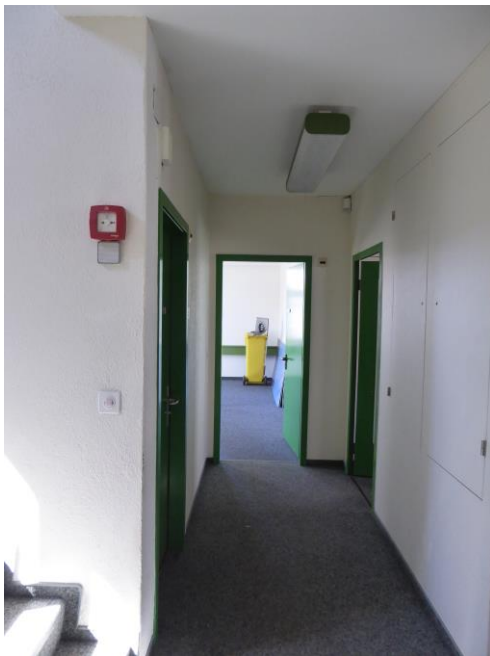
Gang Abschlüsse EG, Beleuchtung

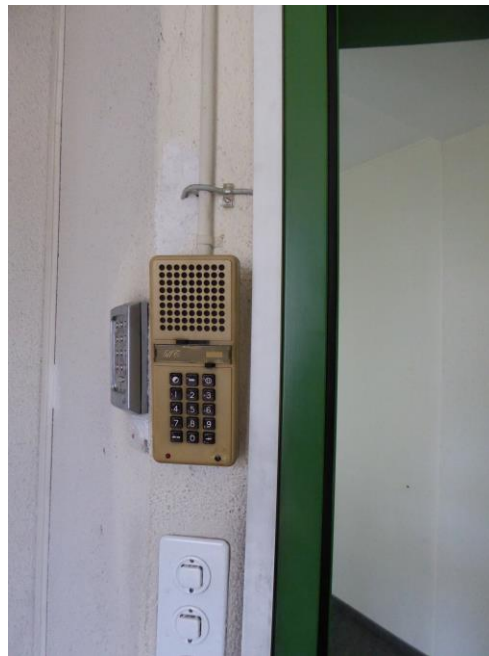
Installationen 1950-1980, Spezifikationen Polizei

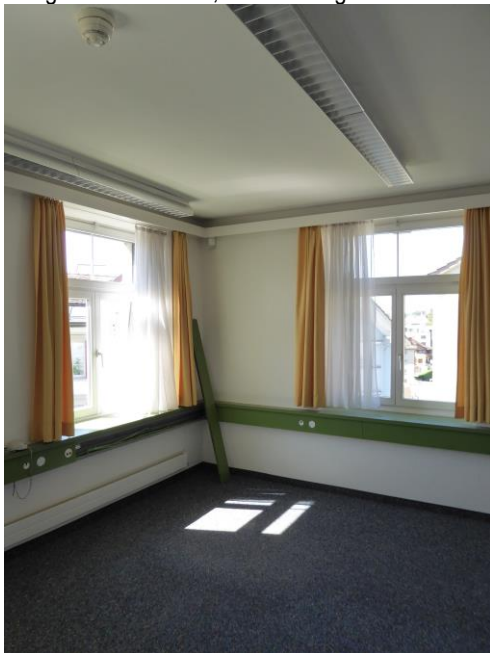
Standardbüro West-Nord, Kanal, Beleuchtung

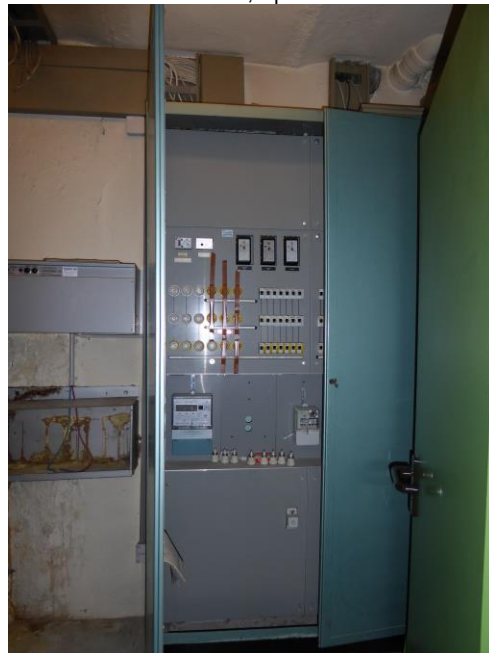
Verteilung 1980, Schraubsicherungen teilw.

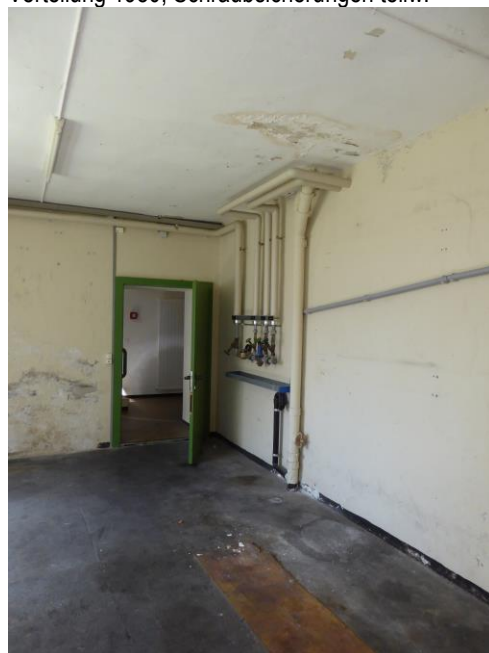
Verteilung Sanitär UG mögl. Garderobe Gemeinde
