## Beurteilung / Sanierungsstrategie

### Bauobjekt

Bauernhaus Saumhalde 11, 9100 Herisau AR  
Parzelle Nr. 2299

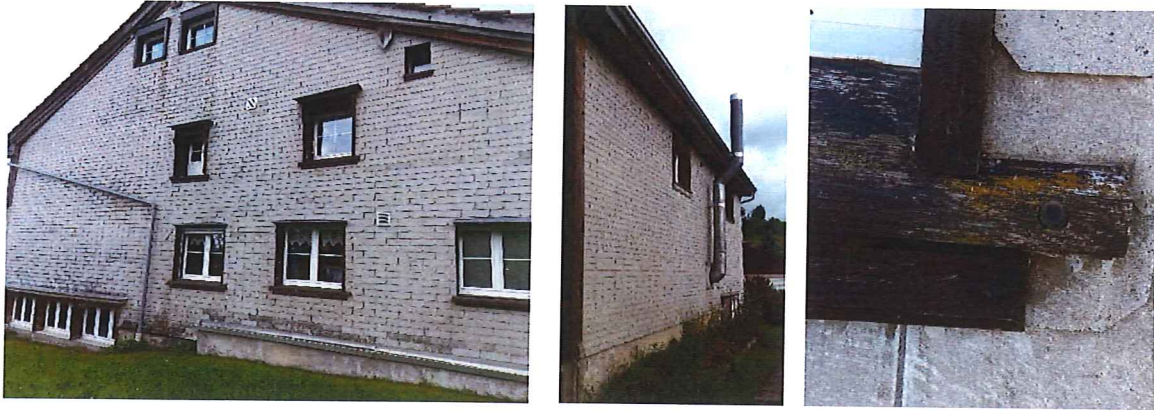
### 2.1.2 Nord- und Westfassade

Die Nord- und Ostfassade wurde mit einem asbesthaltigen Eternitschirm verkleidet. Die Fassadenfläche erscheint in einem akzeptablen Zustand.

Genauere Sondagen im Bereich Fensterbank haben aufgezeigt, dass die Anschlussdetails nicht mehr dem Wetter standhalten können. Im Anschlussbereich des Fensterbanks tritt Wasser ein, dass zur Zersetzung des Konstruktionsholzes geführt hat. (Bild 3)
