**Gemeindekanzlei**

21. September 2016

Medienmitteilung – PAK-Stufe ARA Herisau**Kein Schaum mehr und keine Farbe****Seit einem Jahr läuft in Herisau die schweizweit neuartige Reinigungsstufe mit Pulver-Aktivkohle – eine Zwischenbilanz.**

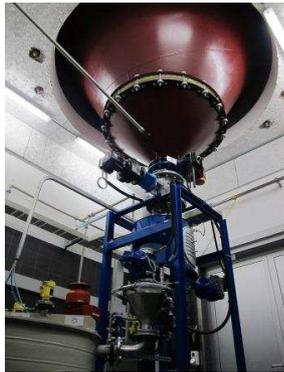
Der Silo mit der Pulveraktivkohle vom unterirdischen Technikraum aus gesehen. Unterhalb des Silos befindet sich der Mischer für die Kohle-Wasser-Suspension, die in die Reinigungsbecken gegeben wird.

Aufgrund seiner Porenstruktur verfügt Pulver-Aktivkohle (PAK) über eine enorm grosse innere Oberfläche. Wird dem bereits biologisch vorgereinigten Abwasser in so genannten Reaktionsbecken Pulver-Aktivkohle beigemischt, bleiben an dieser selbst kleinste Schmutzstoffpartikel rein physikalisch haften. Nach einer durchschnittlichen Verweilzeit von ca. zwei Wochen im Abwasser wird die mit Schmutzstoffen beladene Pulver-Aktivkohle mit Hilfe der Sedimentationsbecken wieder aus dem System entfernt und zusammen mit dem übrigen Klärschlamm entsorgt.
