Schutzwürdigkeitsklärung des „Grossen Brühlhofs“ in Bezug auf die Siedlungsentwicklung Herisau und auf seinen Situationswert

Untersuchung der Siedlungsentwicklung des Areals „Brühlhof“ von 1791 bis 1972

Winterthur, 7. April 2011

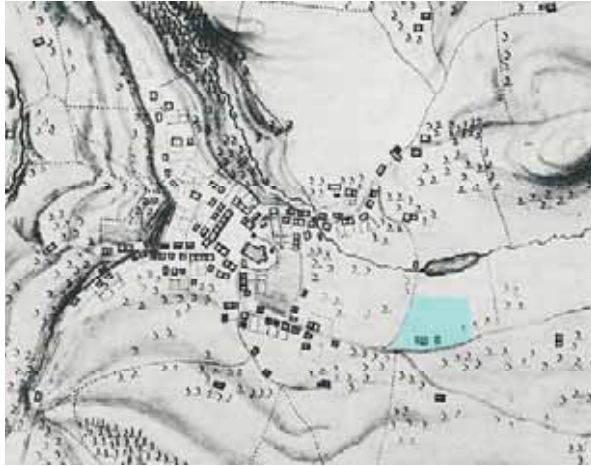
Abb. 13: Herisau, Plan des Fleckens, 1628 datiert. In einer Kopie des Obersten und Kartographen Johann Ludwig Merz von Herisau, 1818. Steinmann, Kunstdenkmäler, S. 38, Abb. 22. Original im Historischen Museum Herisau.

Das noch fast unbebaute heutige Areal „Brühlhof“ ist hellblau markiert.

Das Areal „Brühlhof“ war bis zum Bau der beiden Brühlhof-Bauten nur spärlich bebaut. Die Karte von 1628 (Abb. 13) zeigt auf dem Areal lediglich drei Firste, welche sich annähernd an der Stelle der beiden Brühlhof-Bauten befanden. Nach der Vollendung der beiden Bauten um 1805 bestanden auf dem Areal spätestens um 1818 (Abb. 14) sieben Gebäude, neben den beiden „Brühlhöfen“ auch die Bauten Oberdorfstrasse 59, 59a und 61 sowie ein Gebäude ungefähr an der Stelle der ehemaligen Kasernenstrasse Nr. 18. Dieser Baubestand auf dem Areal blieb bis Ende der 1870er Jahre unverändert. Bis zur Mitte des 19. Jahrhunderts markierten die beiden „Brühlhöfe“, insbesondere der „Grosse Brühlhof“, Oberdorfstrasse 67, den Dorfeingang von Osten her über die Oberdorfstrasse.

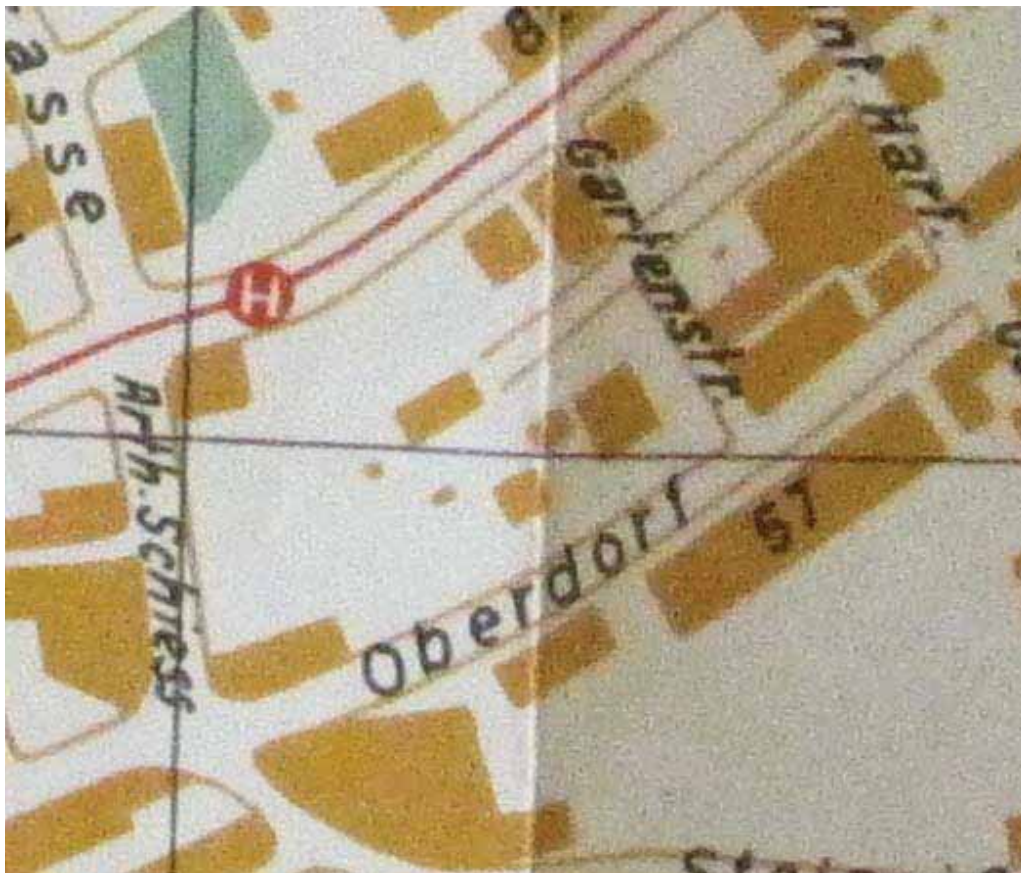
Abb. 25: Ortsplan Herisau 1966 (Ausschnitt). StAAR.

Gegenüber der Karte von 1944 (Abb. 24) fehlt einzig das Gebäude Arthur-Schiess-Strasse 3. Noch immer ersichtlich sind der „Brühlhof“ mit Gartenhäuschen, der „Grosse Brühlhof“ mit Remise sowie die Gebäude Kasernenstrasse 18, 18a, 24 und 28. Zudem ist das Metrohm-Gebäude ein erstes Mal erweitert worden (1960).

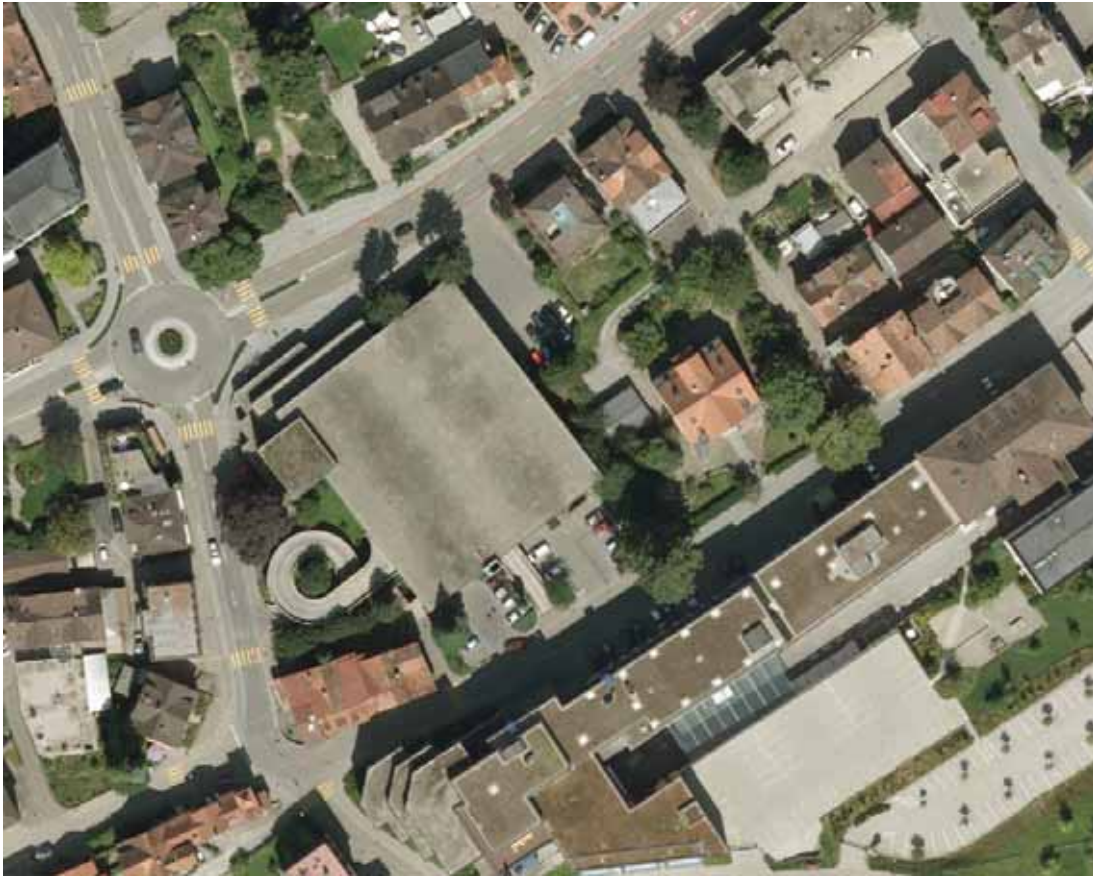
Abb. 27: Luftbild des Areals „Brühlhof“, 2010. Geoportal.ch, Karte: Orthophoto.

In der Bildmitte das Migros-Gebäude (Kasernenstrasse 18), rechts davon der „Grosse Brühlhof“ mit Gartenanlage.

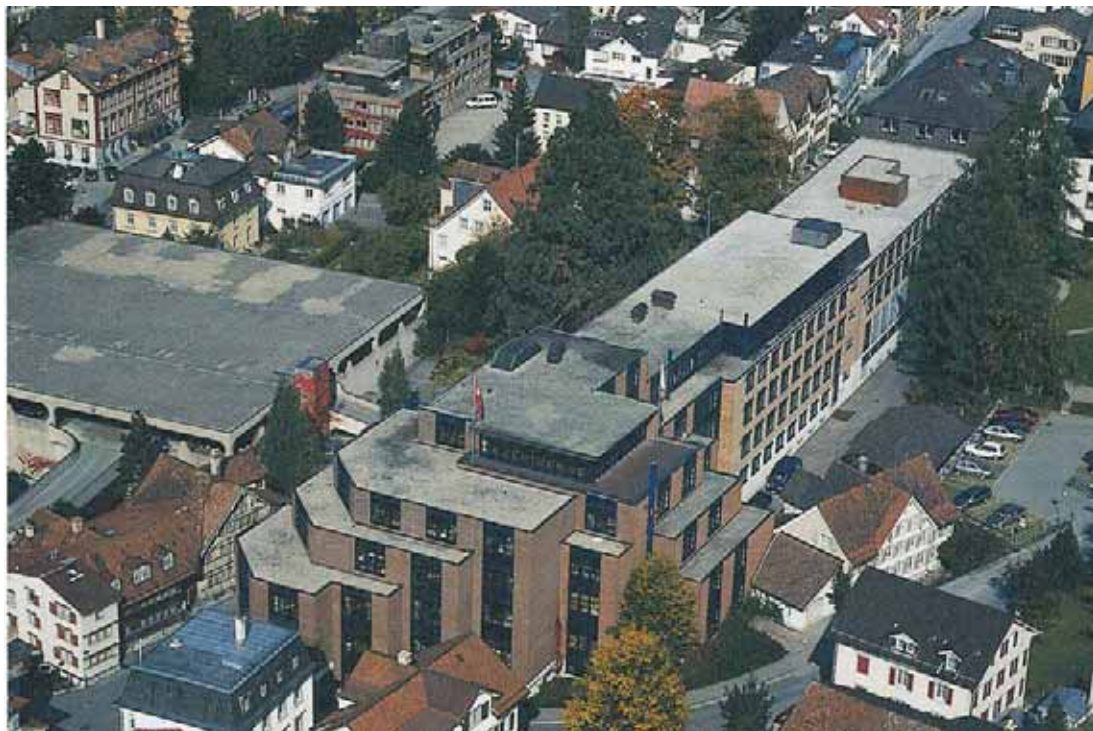
Abb. 28: Areal Brühlhof mit Metrohm AG, 1996. Fuchs/Sonderegger, Herisau, S. 359.

Der „Grosse Brühlhof“ und die zwei Bauten Kasernenstrasse 24 und 28 sind eingeschlossen zwischen der Migros von 1972, dem mehrmals erweiterten Metrohmgebäude und einem weiteren Geschäftshaus an der Kasernenstrasse.

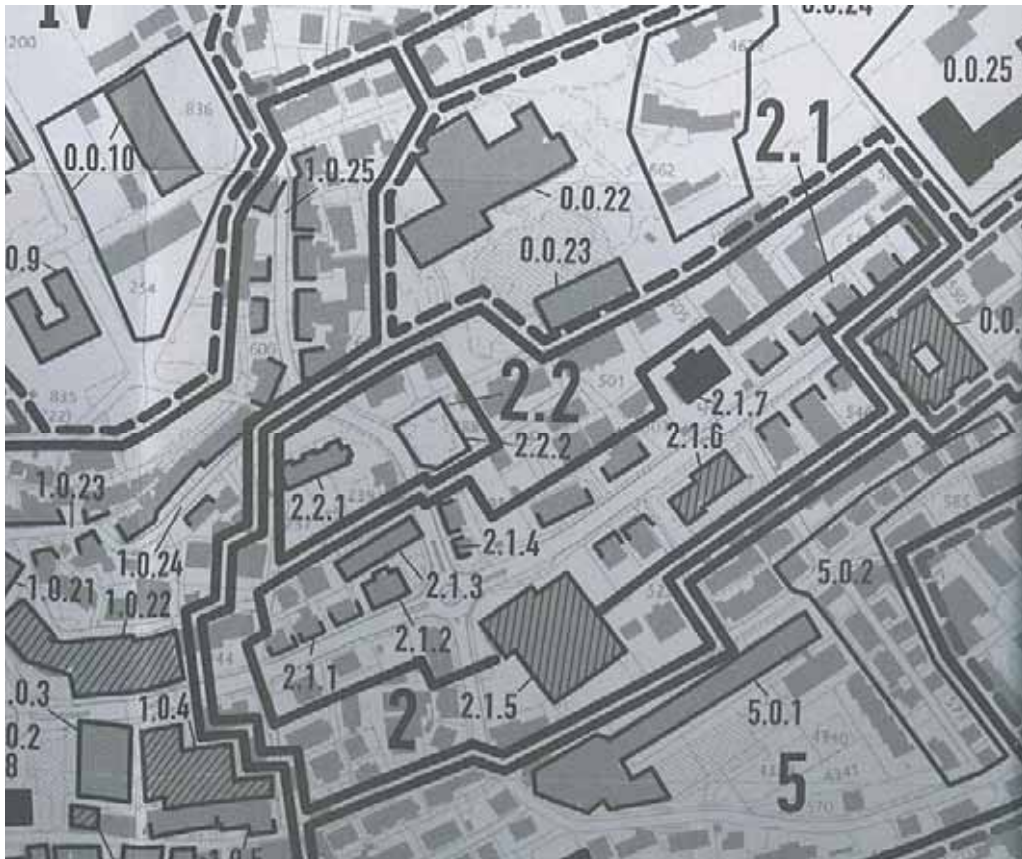
Abb. 29: Kartenausschnitt aus dem ISOS, Herisau.

Die Migros (2.1.5) und das Geschäftshaus Kasernenstrasse 30 (2.1.6) werden als „störende Elemente“ hervorgehoben, die Gebäude Kasernenstrasse 24 und 28 dagegen als „Hinweis“, also als für das Ortsbild wichtige Bauten. Der „Grosse Brühlhof“ (im Bild rechts von 2.1.5.) wird dagegen nicht besonders hervorgehoben als ein für das Ortsbild wichtiges Gebäude.

Seit dem Neubau des Einkaufszentrums der Migros und dem damit verbundenen Abbruch des „Brühlhofs“ (Oberdorfstrasse 63) und der Wohnhäuser Kasernenstrasse 18 und 18a zeigt sich das Ortsbild des Areals stark verändert. Das Einkaufszentrum dominiert das Erscheinungsbild der Kasernenstrasse von Westen und von Norden her (Abb. 30 und 35). Von Osten sind die Wohnhäuser Kasernenstrasse 24 und 28 wichtig für das Ortsbild (Abb. 31), zudem zeugen sie von der baulichen Entwicklung des Areals in den 1880er Jahren. Aus diesem Grund wird auch im ISOS auf diese zwei Gebäude hingewiesen (Abb. 29).

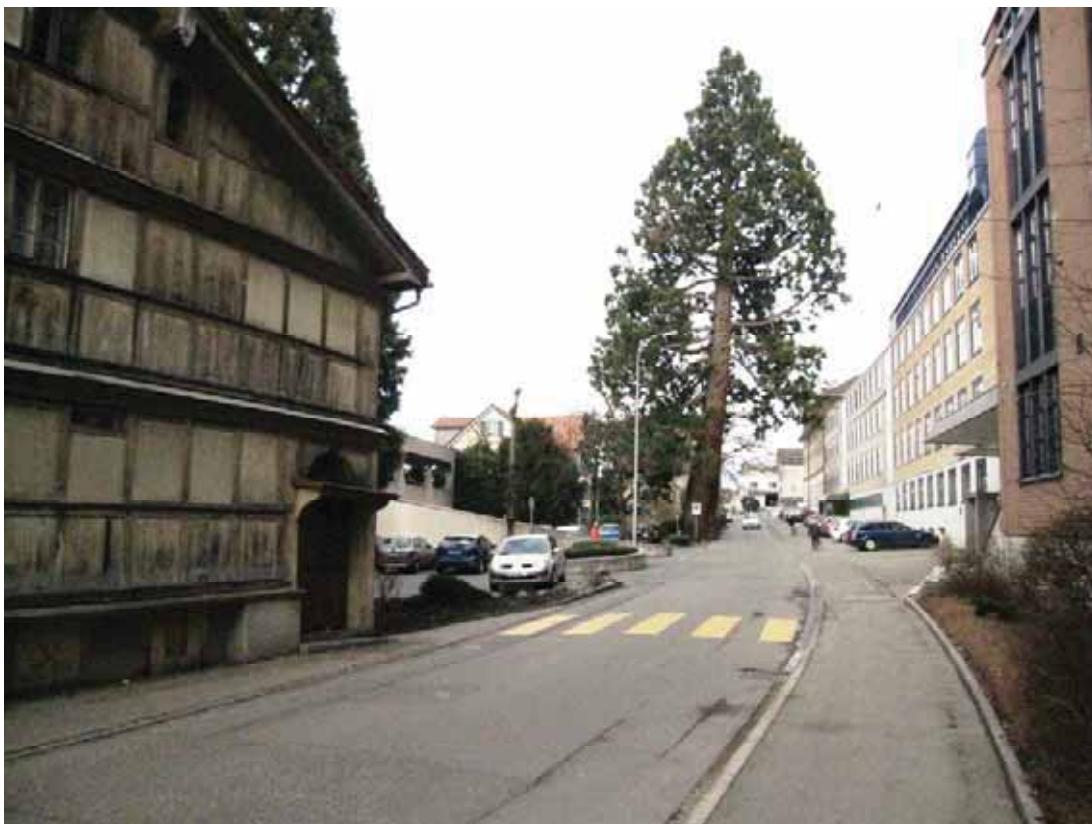
Abb. 32: Herisau, Oberdorfstrasse, von Westen. Foto: Ibid 2011.

In der Bildmitte der „Grosse Brühlhof“, links Oberdorfstrasse 61, rechts das mehrfach erweiterte Gebäude der Metrohm AG. Der Mammutbaum in der Bildmitte und derjenige hinter Oberdorfstrasse 61 sind nicht Teil des „Grossen Brühlhofs“, sondern gehörten mutmasslich zur nicht mehr bestehenden Gartenanlage des „Brühlhofs“, Oberdorfstrasse 63.

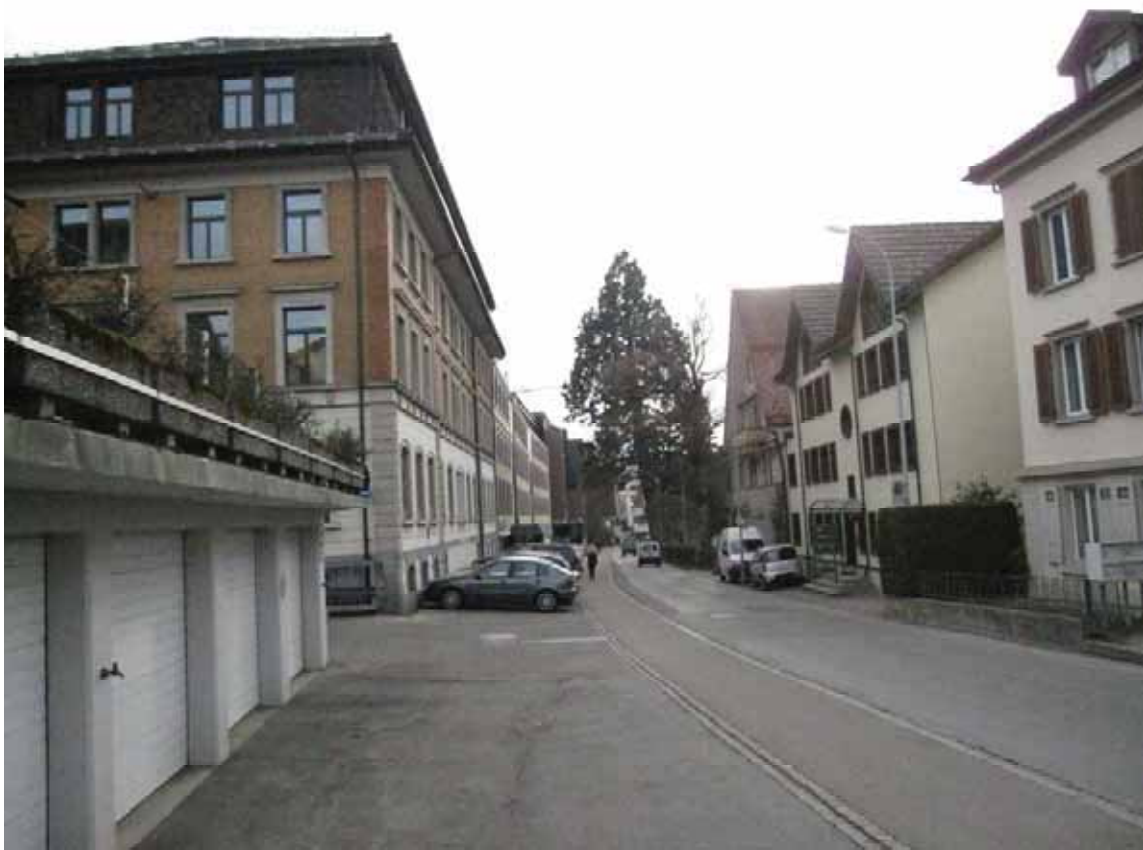
Abb. 33: Oberdorfstrasse, von Osten. Foto: Ibid 2011.

Links das 1902 erbaute Fabrikgebäude Oberdorfstrasse 68 (heute Metrohm AG), rechts Oberdorfstrasse 69, 71 und 73, in der Bildmitte der Mammutbaum.

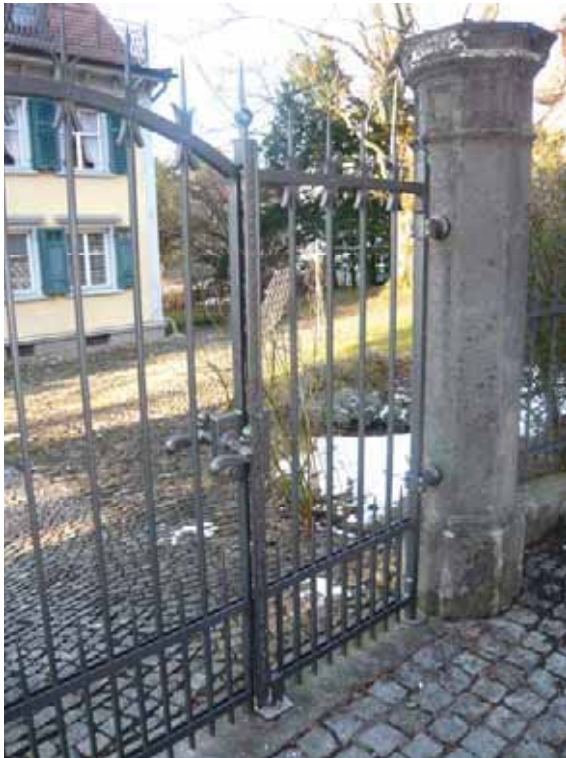
Abb. 40: Tor mit Sandsteinsäulen zur Oberdorfstrasse.

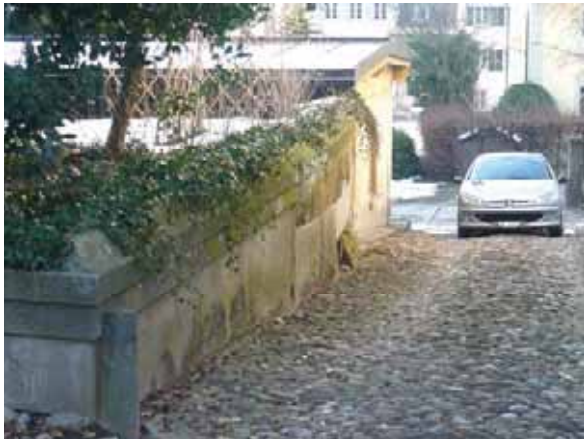
Abb. 52: Seitliche Stützmauer mit Sandsteinabdeckungen beim erhöhten Gartenraum.

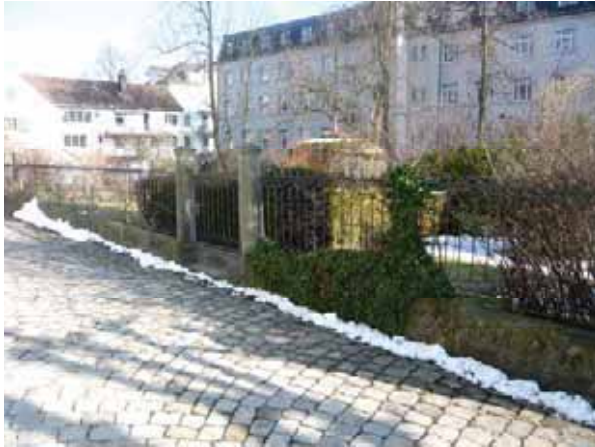
Abb. 67: Spätklassizistische Einzäunung aus Sandstein-Sockelmauer mit Gusseisen-Staketenzaun.

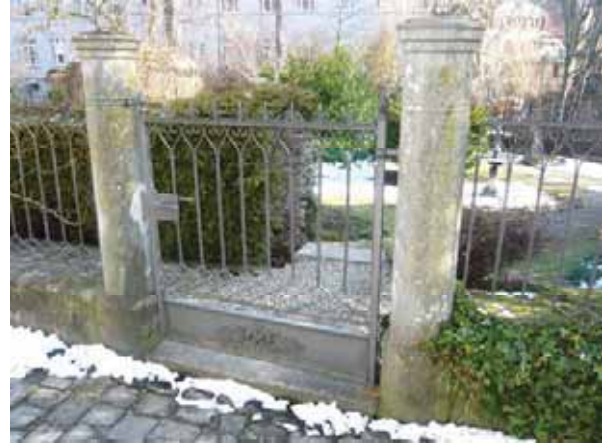
Abb. 68: Gartenzugang mit Sandsteinsäulen und Gusseisen-Tor.

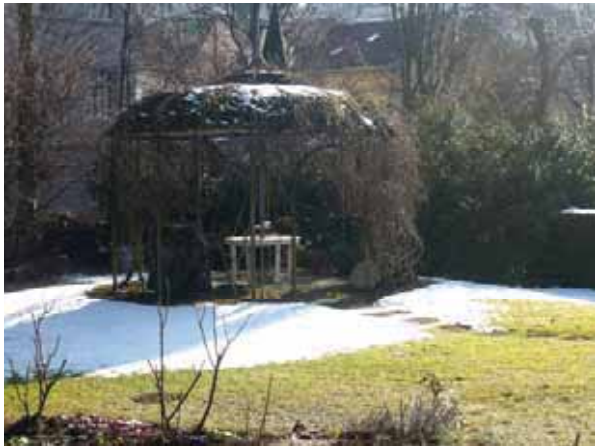
Abb. 71: Gusseiserner Pavillon, erb. 1890.
