Herisau, Oberdorfstrasse 67

Gutachten zur Schutzwürdigkeit

Inventar Nr.	E 109
Versicherungs-Nr.	272 und 273
Kat. Nr.	523
Alte Versicherungs-Nr.	187 (bis 1923), 326 (bis 1893)
Bauherr	Johann Conrad Meyer
Baujahr	um 1805

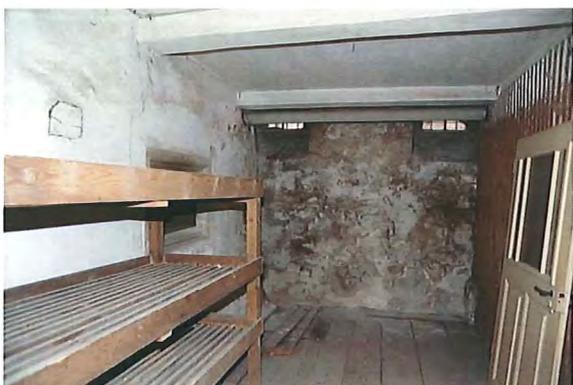
Abb. 84: Kellergeschoss, Raum -1.05. Blick gegen Süden. Das linke Fenster befindet sich zu nahe an der Wand und wurde nachträglich (1811-1830) eingebaut, um eine Fenstersymmetrie zu erhalten.

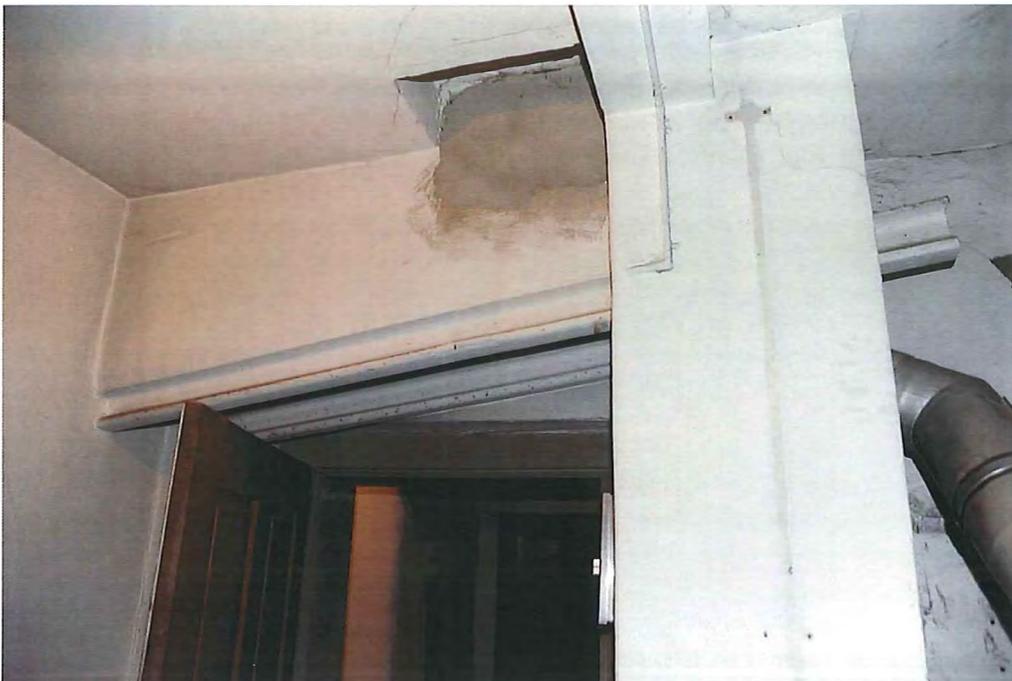
Besonderes: Es besteht kein Zugang zum Öltank (nur von aussen). Bereich über der Tür wurde nachträglich mit Eisenbahnschienen verstärkt. Die Verstärkung könnte mit dem Kaminzug und dem im Erdgeschoss befindlichen Ofen in Raum 0.015 in Zusammenhang stehen. Raumunterteilung zum Öltank (Raum -1.07) stammt von 1971.

Abb. 86: Kellergeschoss, Raum -1.06. Nachträglich eingebauter Unterzug aus Eisenbahnschienen (2. H. 19. Jh./frühes 20. Jh.).

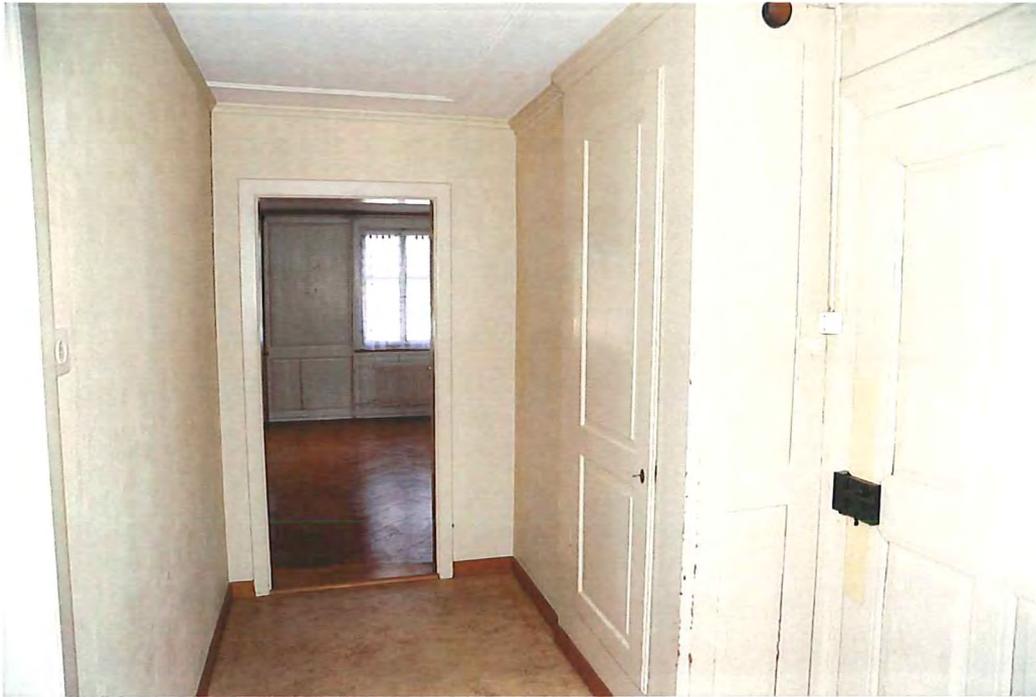
Decke: Flur mit Putzdecke und umlaufender rechteckiger Stuckaturrahmung (1880-1883), gestört durch Wandeinbau.

Besonderes: Stuckaturrahmung ist durch die Trennwand zu Raum 0.13 gestört.

Abb. 107: Erdgeschoss, Raum 0.10. Blick Richtung Süden mit Tür zu Raum 0.11 und Tür links zu Raum 0.01.

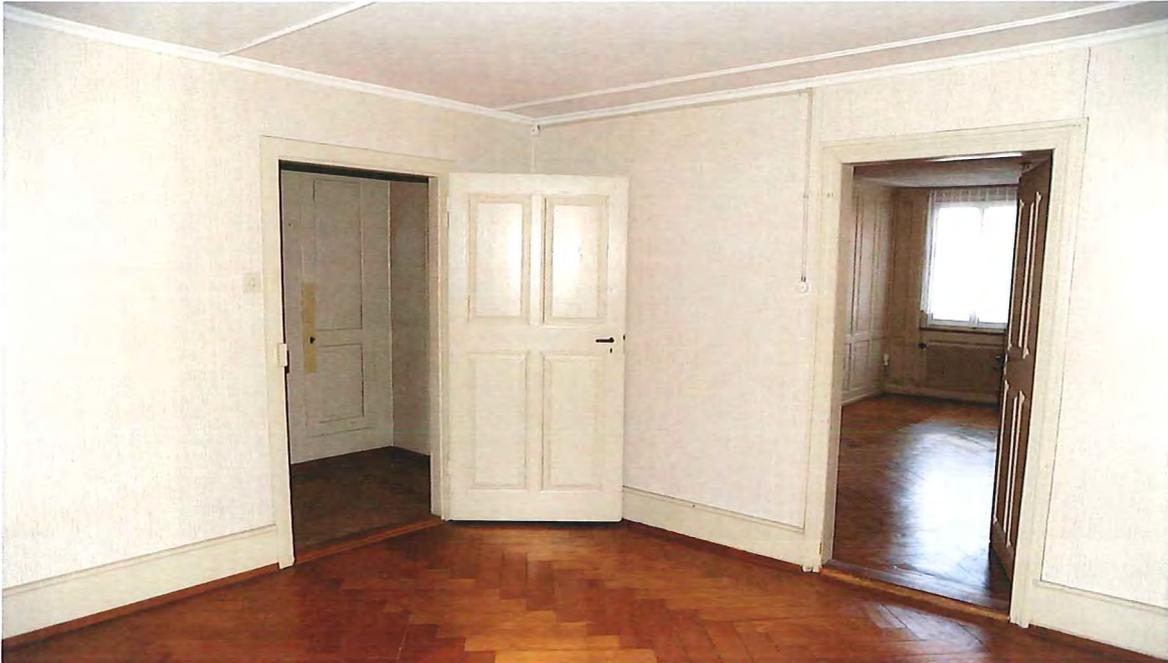
Besonderes: Stuckaturrahmung ist durch die Trennwand zu Raum 0.10 gestört.

Abb. 112: Erdgeschoss, Raum 0.13. Blick Richtung Nordwesten zu den Räumen 0.14 und 0.10 (Wandoberflächen 1912-23).

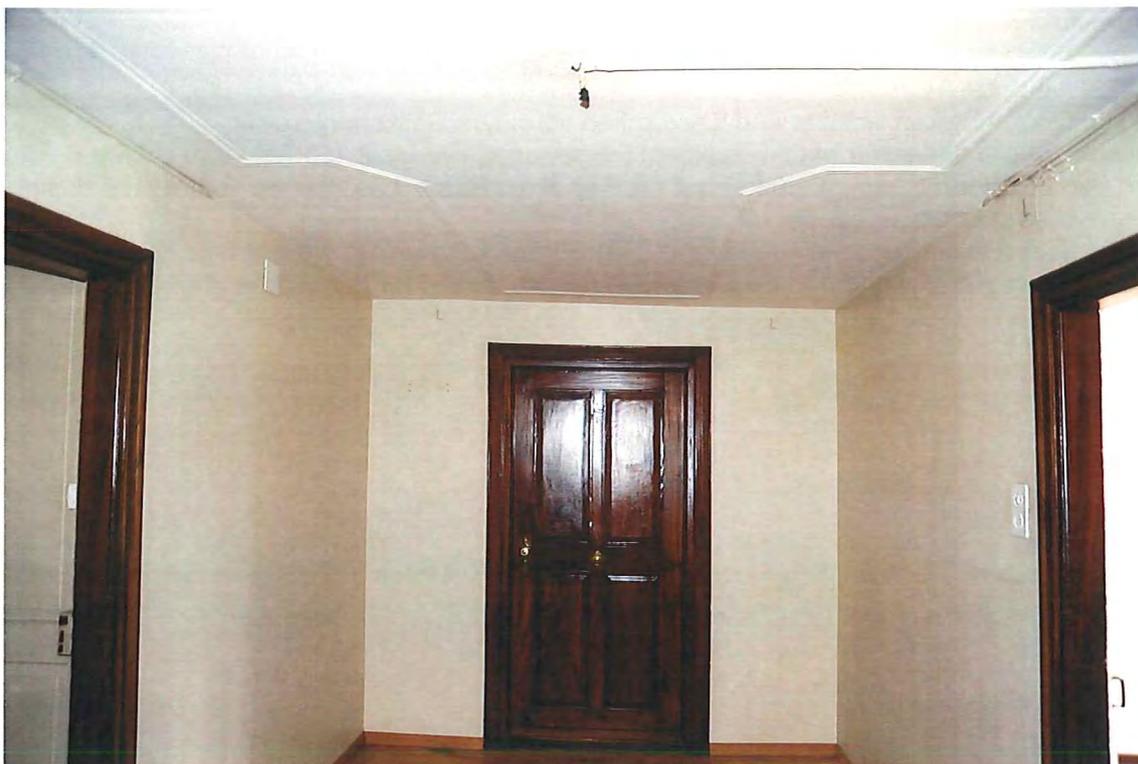
Besonderes: Stuckaturrahmung im Süden nimmt Bezug auf zwei ehemalige Schränke (nicht mehr vorhanden), zu vergleichen mit den Nussbaum-Einbauschränken in Raum 1.04 und 1.05. Die nördliche Stuckaturrahmung ist durch den Einbau der Wohnungstür gestört.

Abb. 124: 1. Obergeschoss, Raum 1.02. Blick Richtung Süden und Tür zu Raum 1.05.

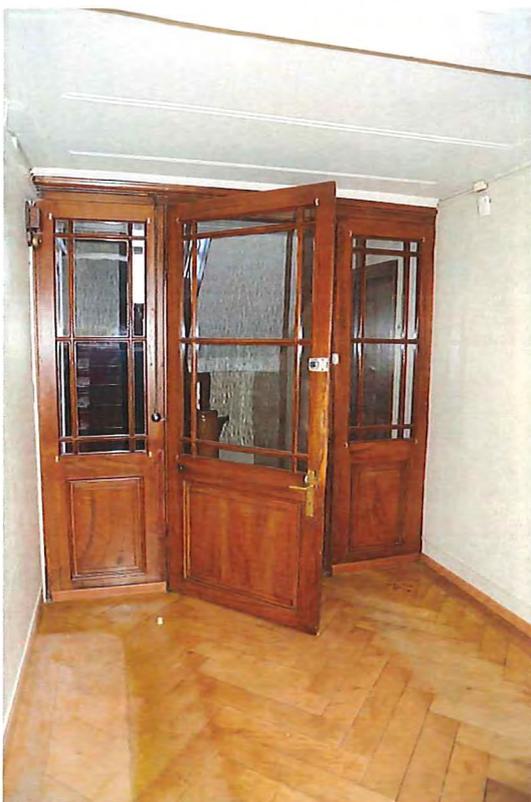
Abb. 125: 1. Obergeschoss, Raum 1.02. Blick Richtung Norden mit Wohnungstür zu Raum 1.13 (1880-1883).

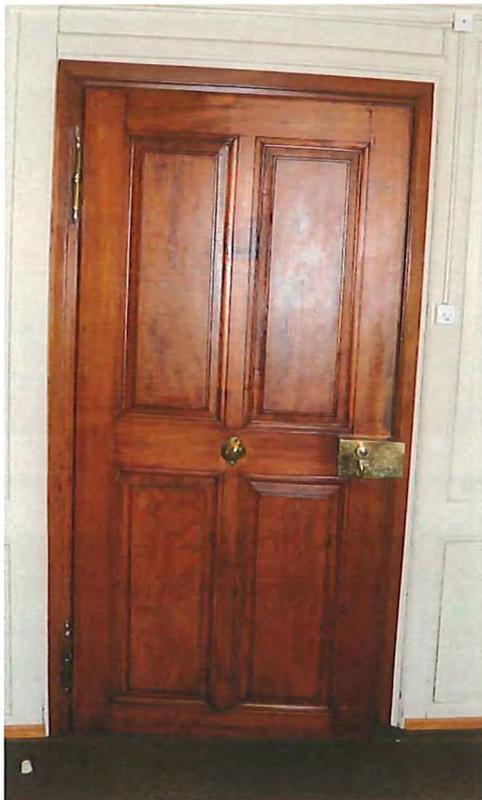
Abb. 132:1. Obergeschoss, Raum 1.04. Blick Richtung Osten mit klassizistischer Tür zum Raum 1.05.

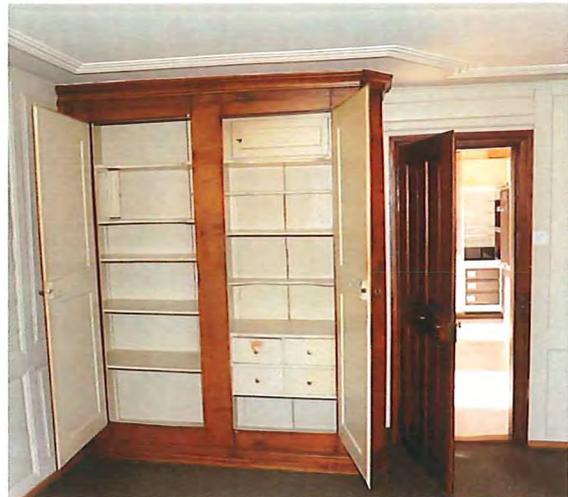
Besonderes: Stuckaturrahmung im Norden nimmt Bezug auf den Schrank (1. H. 19. Jh.). In der Westwand geschlossenes Fenster.

Abb. 133: Obergeschoss, Raum 1.04. Blick Richtung Norden mit klassizistischer Tür zum Raum 1.03, geöffnetem Einbauschränk und Deckenstuckatur.

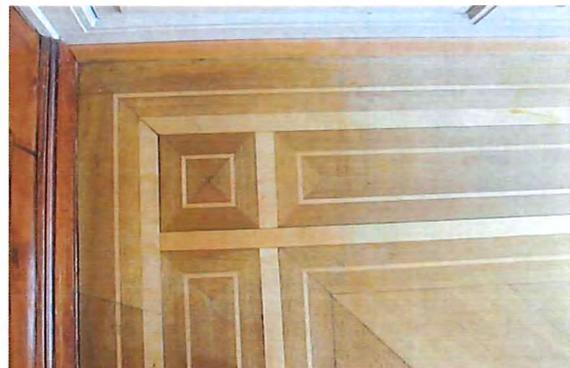
Besonderes: Die Stuckaturrahmung und der Zierfries im Norden nimmt Bezug auf den Schränk. In der nordwestlichen Ecke des Bodens weicht die Zierfriesumrandung von der restlichen ab und deutet auf den ehemaligen Standort eines Möbels oder Kachelofenstandort hin.

Abb. 139: 1. Obergeschoss, Raum 1.05. Eckfries des Parkettes.

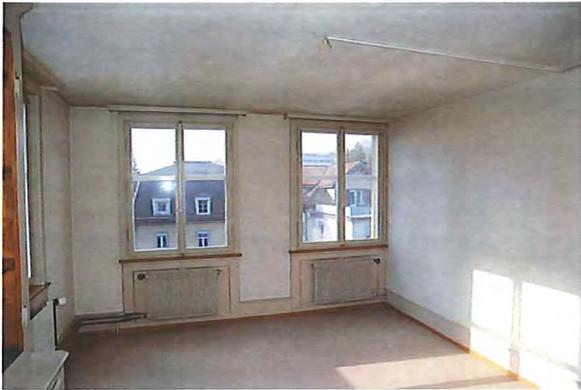
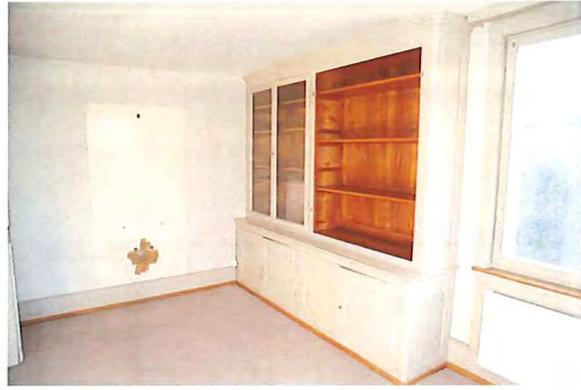
Wände: Tapete (nach 1880), in der westlichen Wand mit ehemaligem Apothekerschrank (1880-1883).

Abb. 152: 1. Obergeschoss, Raum 1.12 mit Apothekerschrank. Blick Richtung Südwesten.

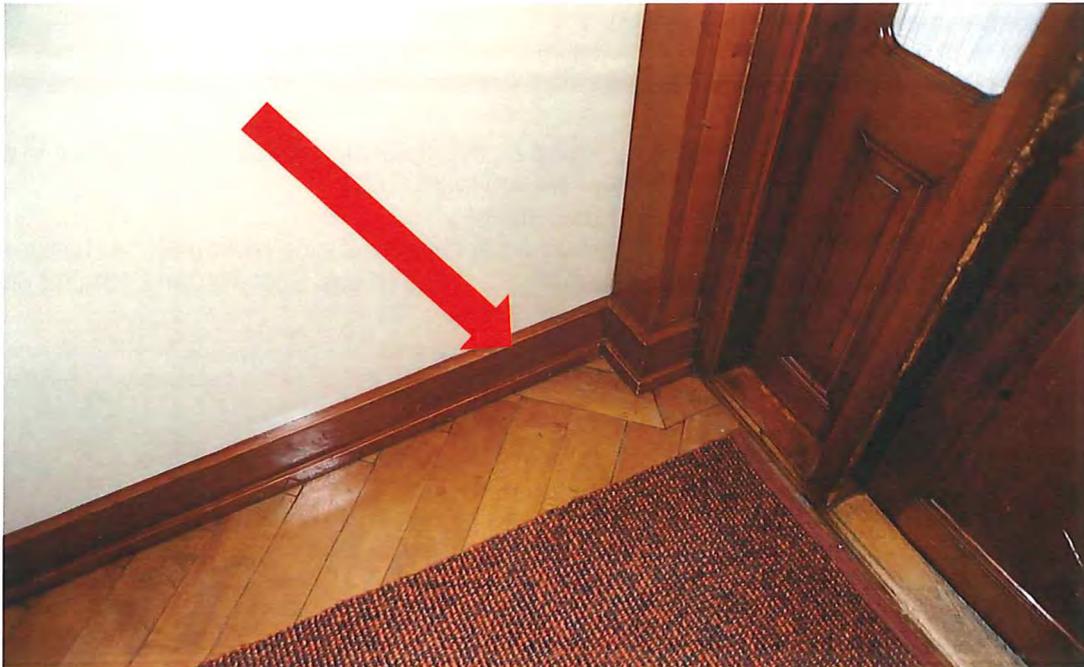
Besonderes: Der Parkett von 1880-1883 nimmt nach Osten auf eine nicht mehr vorhandene Wandflucht mit Schrank (?) Bezug. Die aktuelle Wand gegen das Bad (Raum 2.10) und die Wohnungstür (1912) sind jünger und stören das Parkett.

Abb. 160: 1. Dachgeschoss, Raum 2.09. Der Parkett von 1880-1883 nimmt mit einer Zierfriesumrandung auf eine nicht mehr vorhandene Binnenwand vor dem Wohnungsabschluss Bezug. Die aktuelle Wand ist ein jüngerer Bestand.

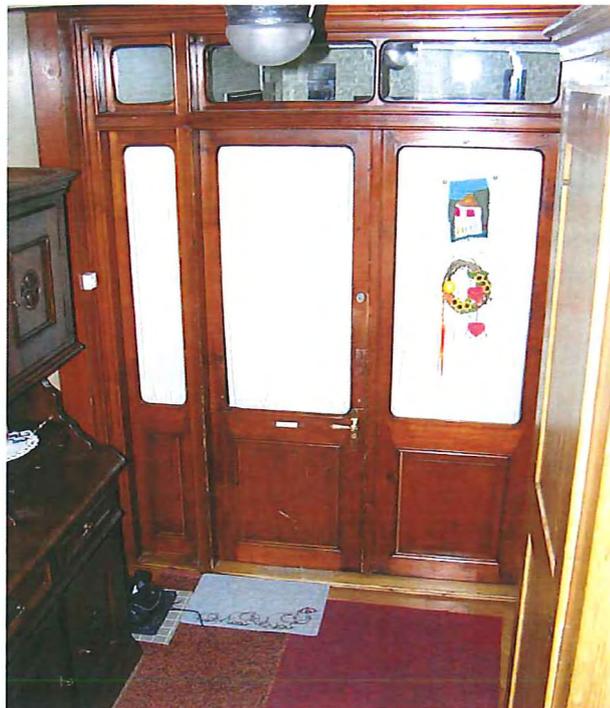
Decke: Putzdecke mit unterbrochener Stuckaturrahmung (wohl 1880-1883), wegen dem Wohnungsabschlusseinbau, welcher 1912 eingebaut wurde.

Abb. 163: 1. Dachgeschoss, Raum 2.04. Blick Richtung Süden mit Wohnungstürabschluss (1912-23).

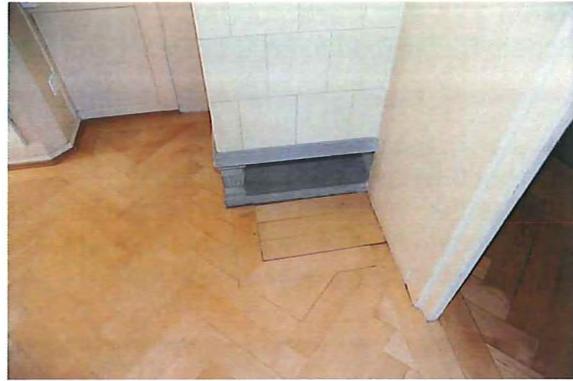
Besonderes: Schrägriemenparkett (1880-1883) nimmt in der nordöstlichen Ecke Bezug auf einen vorausgegangenen Kachelofen (heutiger 1912-23).

Abb. 171: 1. Dachgeschoss, Raum 2.02. Standort des vorhergehenden Kachelofens, Schrägriemenparkett (1880-1883) nimmt Bezug darauf.

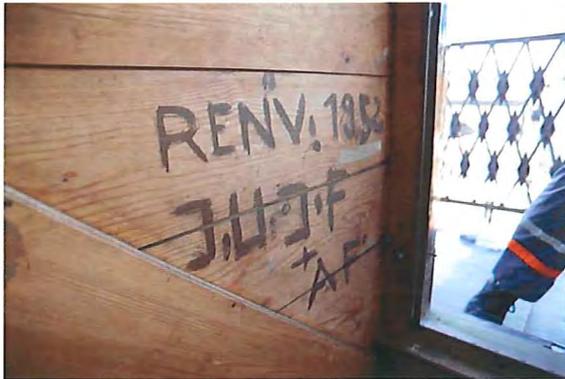
Besonderes: Inschrift im nordöstlichen Raum überliefert den aktuellen Ausbau der abgeschrägten Dachräume in das Jahr 1952. Der Ausbau ist mit jenem der nördlichen Abseiten identisch (Instandstellung).

Abb. 180: 1. Dachgeschoss, Abseiten Raum 2.09. Inschrift der Renovierung.

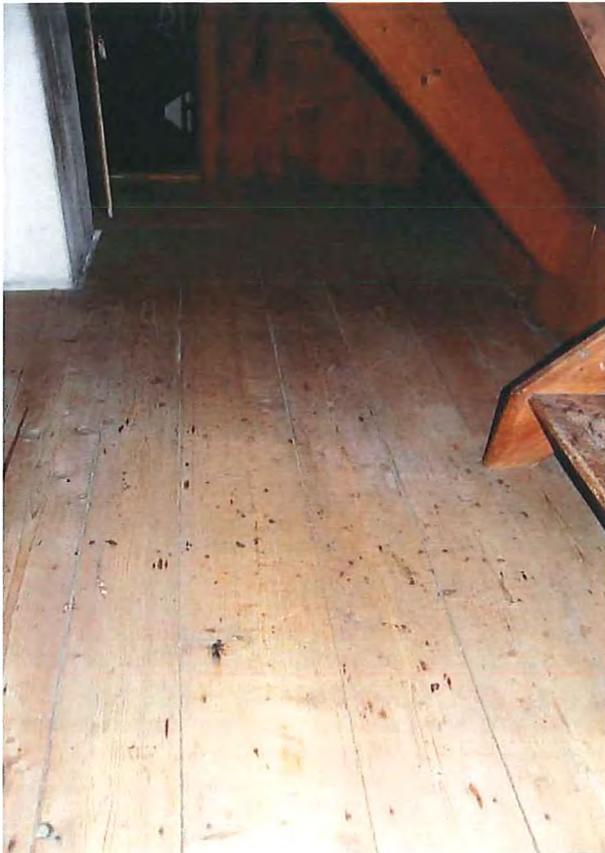
Boden: Riemenboden mit drahtgezogene Nägeln fixiert (wohl 1952).

Abb. 182: 1. Dachgeschoss, Abseiten Raum 2.08. Riemenboden mit drahtgezogene Nägeln.

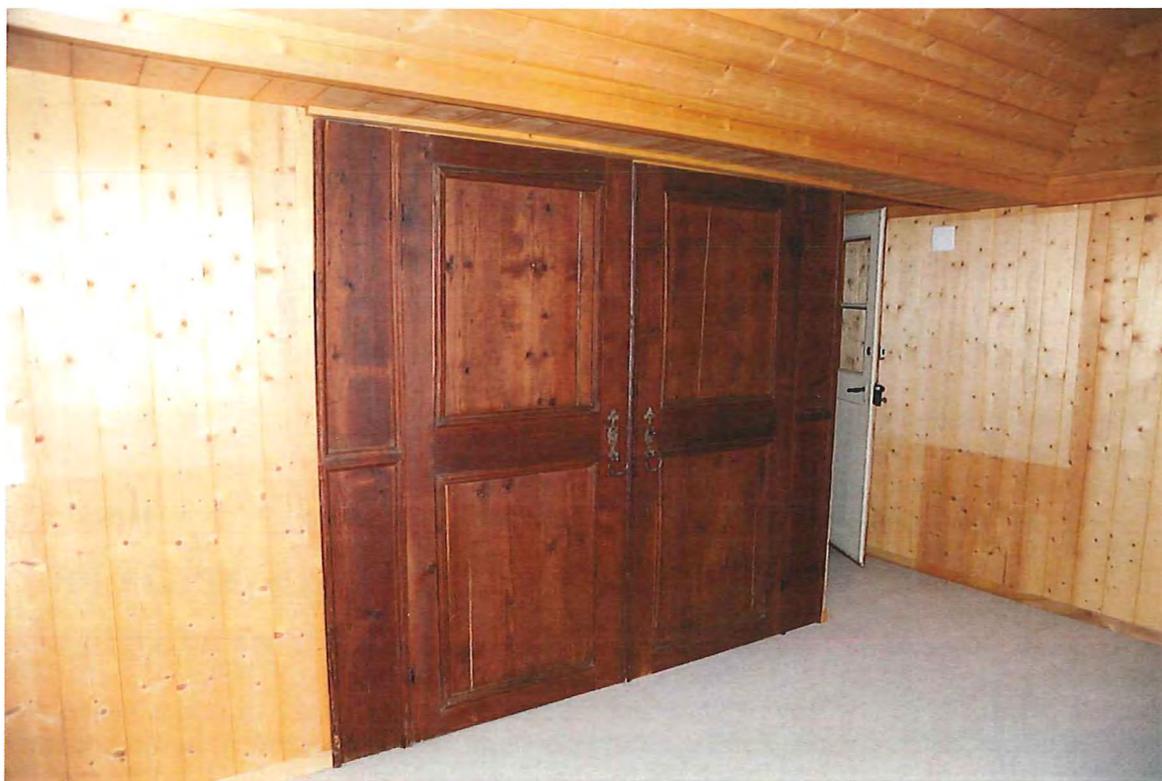
Abb. 193: 2. Dachgeschoss, Raum 3.01. Blick Richtung Nordosten mit sekundärverwendeter Schranktür (18. Jh.). Dachgeschossausbau 1988.

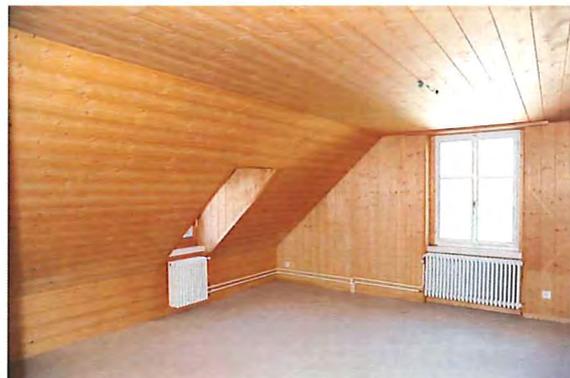
Abb. 197: 2. Dachgeschoss, Raum 3.04. Blick Richtung Osten (Ausbau 1988).

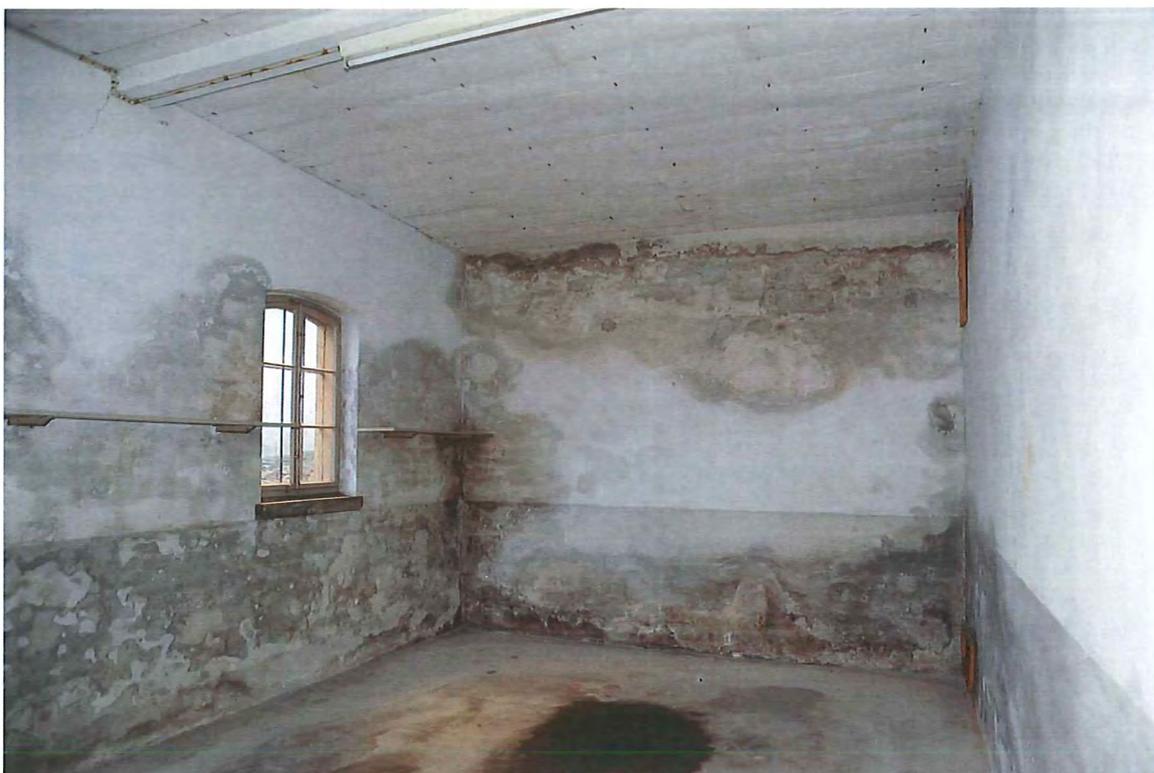
Abb. 207: Remise Grosser Brühlhof, östlicher Raum. Blick gegen Süden.

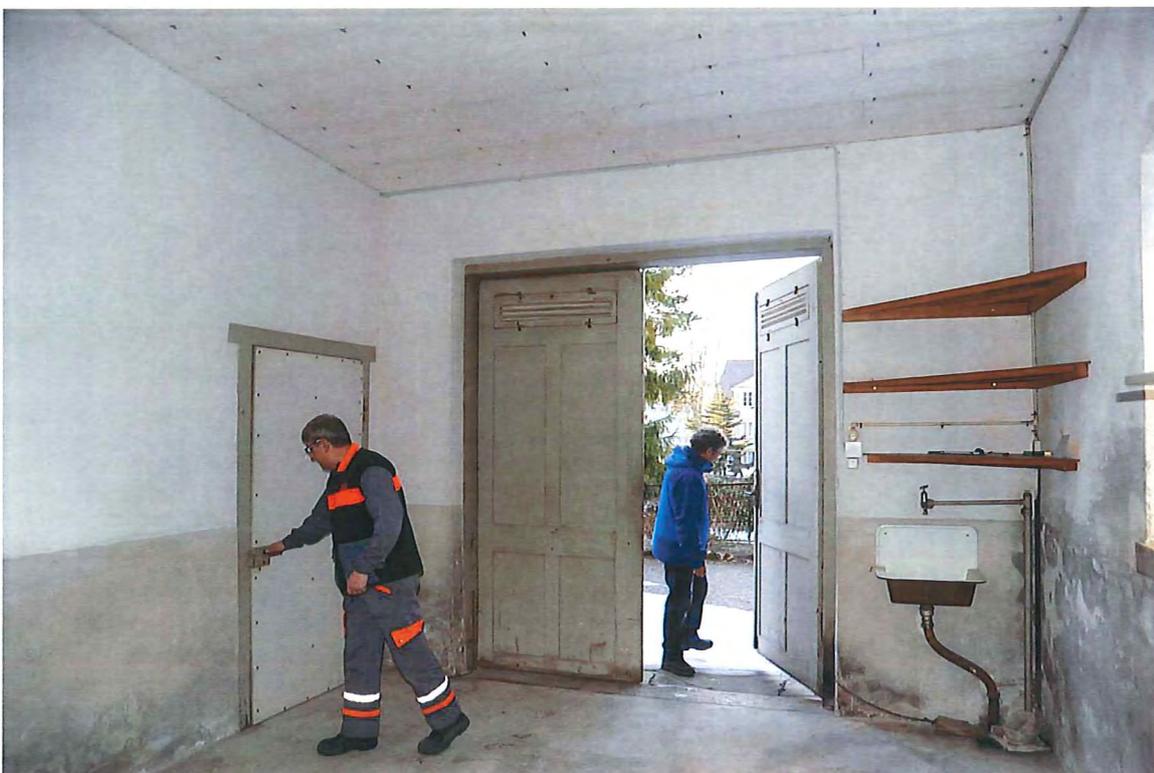
Abb. 208: Remise Grosser Brühlhof, östlicher Raum. Blick gegen Norden.

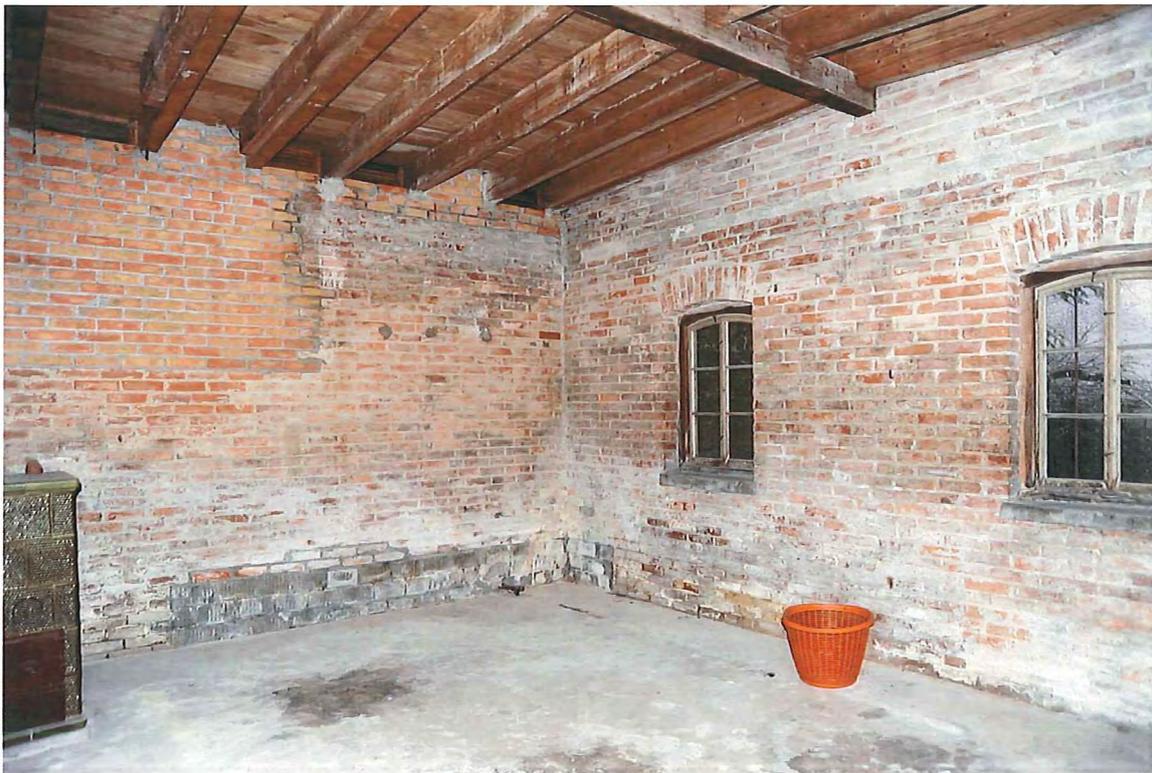
Abb. 209: Remise Grosser Brühlhof, westlicher Raum. Blick gegen Süden.

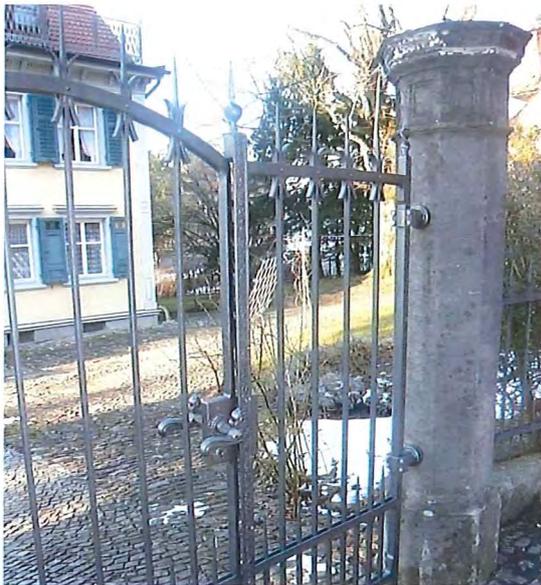
Abb. 215: Tor mit Sandsteinsäulen zur Oberdorfstrasse.

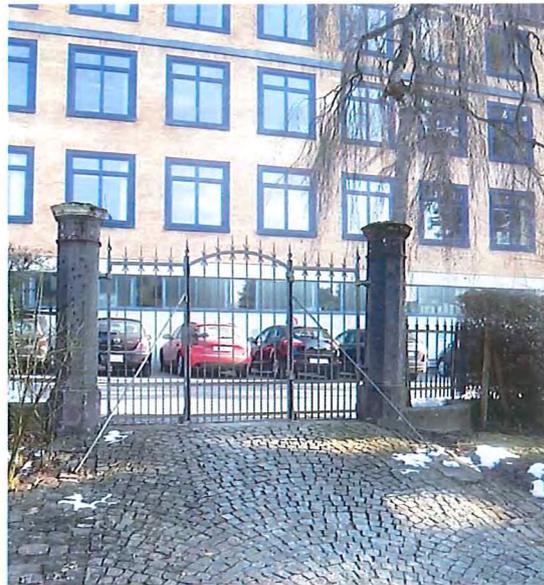
Abb. 216: Zugangstor von der Oberdorfstrasse her.

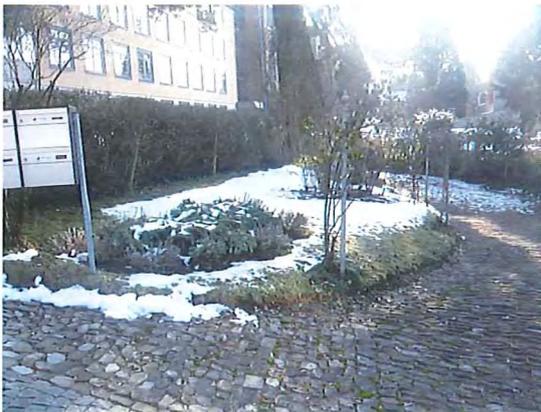
Abb. 217: Gartenbereich entlang der Oberdorfstrasse.

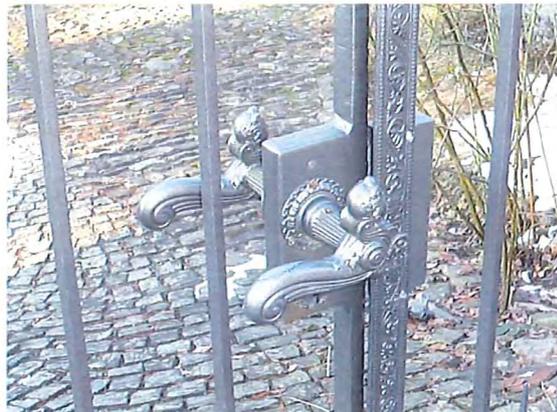
Abb. 218: Detail Tor bei der Oberdorfstrasse.

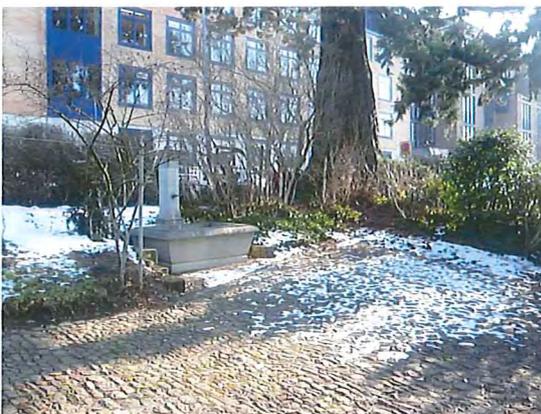
Abb. 219: Blick zur südwestlichen Gartenecke mit Brunnen, Platz und Mammutbaum.

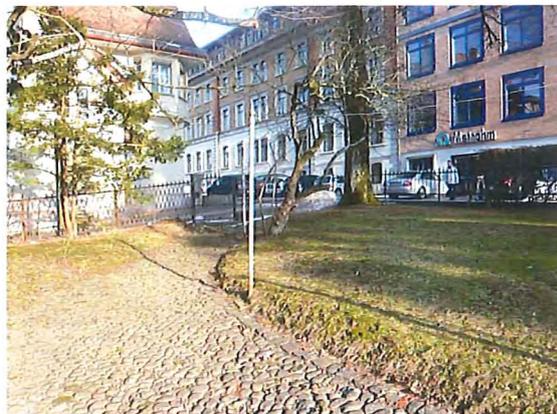
Abb. 220: Gartenbereich entlang der Oberdorfstrasse.

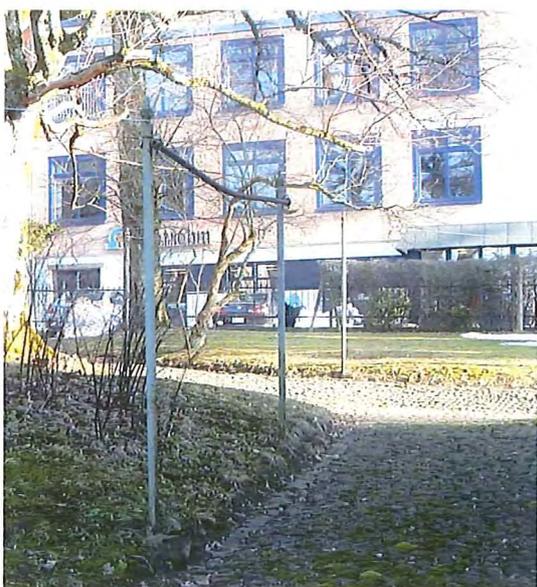
Abb. 221: Gartenbereich auf der Ostseite des Gebäudes, Blick Richtung Oberdorfstrasse.

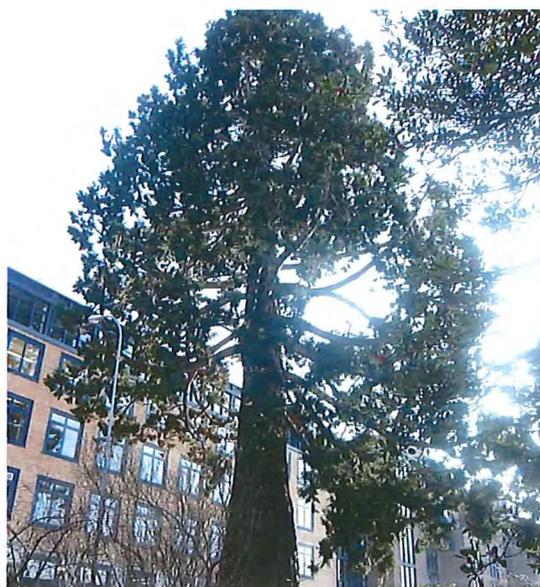
Abb. 222: Mammutbaum vom Garteninnern her gesehen.

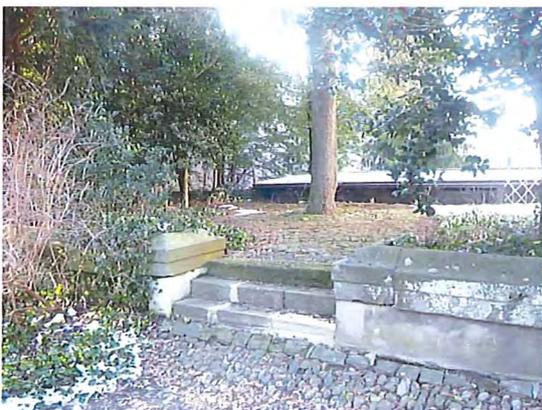
An der westlichen Grundstücksgrenze zum Migros-Bau, an die Rückseite der Remise grenzend, besteht ein erhöhter Gartenraum mit einer Belagsfläche aus Pflastersteinen und einer Bepflanzung aus vorwiegend immergrünen Gehölzen und Efeu, welcher über drei Treppenstufen erreicht wird. Auf den verputzten Stützmauern liegen profilierte Standsteinabdeckungselemente. Dieser Gartenraum ist an derselben Stelle, wie das zwischen 1884 und 1906/07 abgerissene Gebäude, positioniert. Er wurde vermutlich auf den Grundmauern des zwischen 1884 und 1906/07 abgebrochenen Gebäudes erstellt und stammt somit aus der Zeit um 1884 oder etwas später. Die Tatsache, dass die Treppenstufen den Zugang zu einem ehemaligen Gebäude darstellten, würde den Standort des Brunnens erklären, der gegenüber dieser Treppe steht. Der heute bestehende Brunnen ersetzte wohl den im INSA erwähnten, 1881 datierten Brunnen.⁶³

Abb. 223: Blick zum erhöhten Gartenraum hinter der Remise.

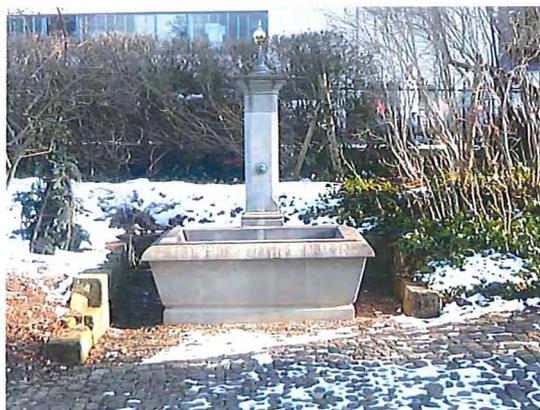
Abb. 224: Brunnen, neu.

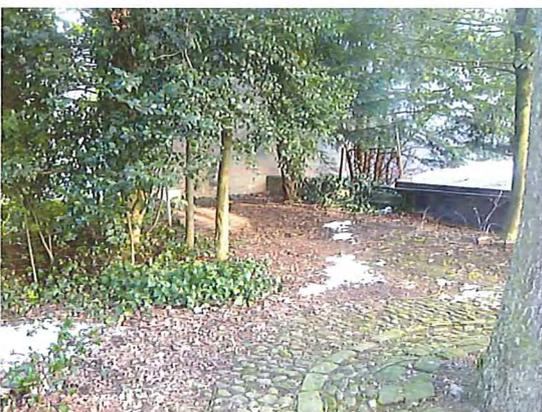
Abb. 225: Gestaltung des erhöhten Gartenraums.

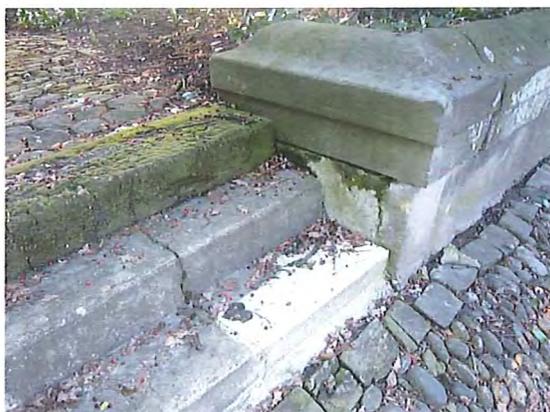
Abb. 226: Detail Mauerabdeckung und Treppenstufen.

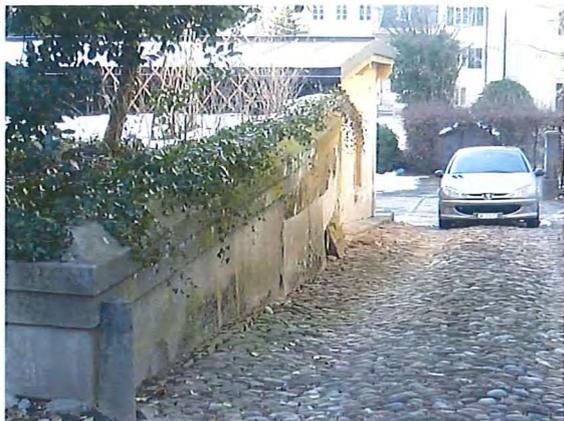
Abb. 227: Seitliche Stützmauer mit Sandsteinabdeckungen beim erhöhten Gartenraum.

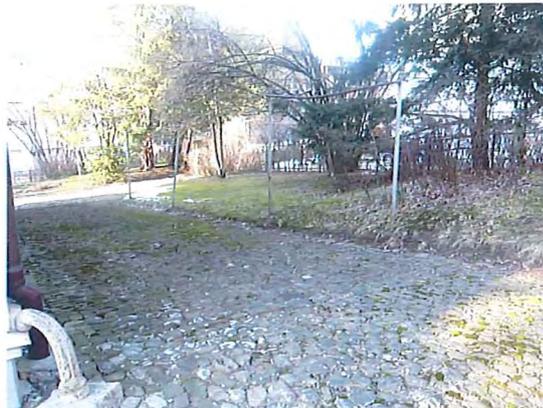
Abb. 228: Gartenbereich auf der Ostseite des Gebäudes.

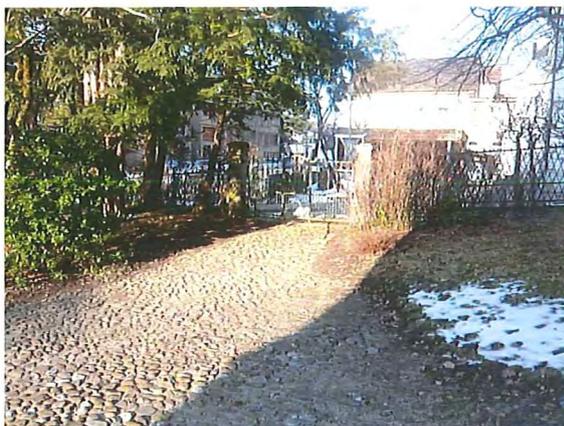
Abb. 229: Gartenweg zum nördlichen Tor an der Gartenstrasse.

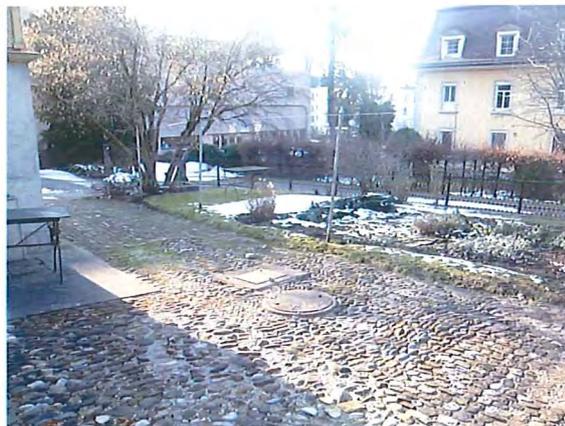
Abb. 230: Gartenbereich auf der Nordseite des Gebäudes.

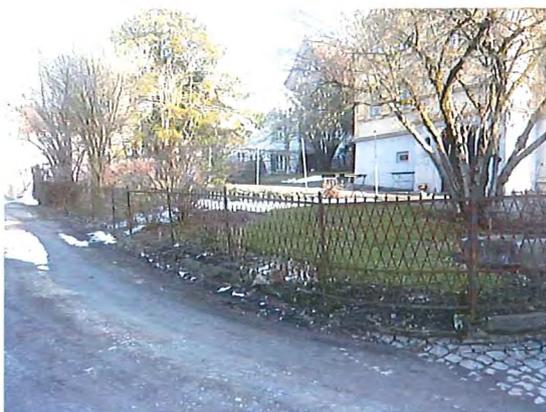
Abb. 231: Einzäunung entlang nördlicher Grundstücksgrenze.

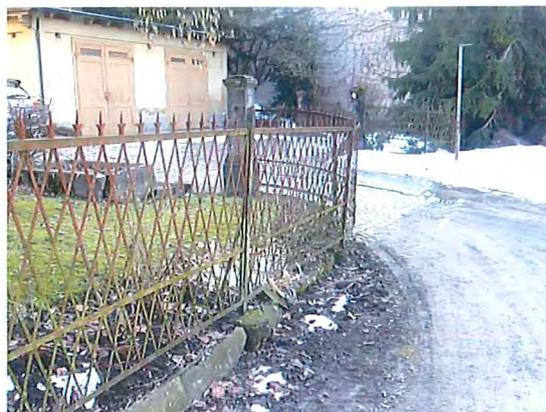
Abb. 232: Zufahrt Garage von Norden.

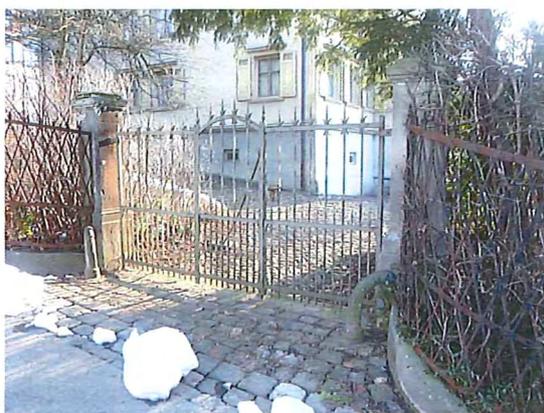
Abb. 233: Nördliches Zugangs-Tor mit Beton-Postamenten an der Gartenstrasse.

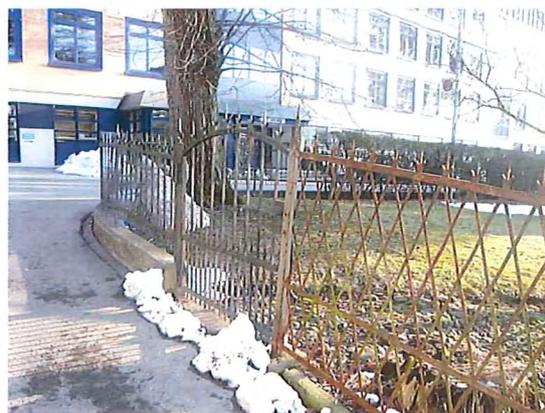
Abb. 234: Südliches Zugangs-Tor an der Gartenstrasse.
