## HAUSANALYSE

**Wohnhaus mit Scheune Saumhalde 11**

**Kommunales Kulturobjekt KO G**

Herisau - Donnerstag, 16. Januar 2020

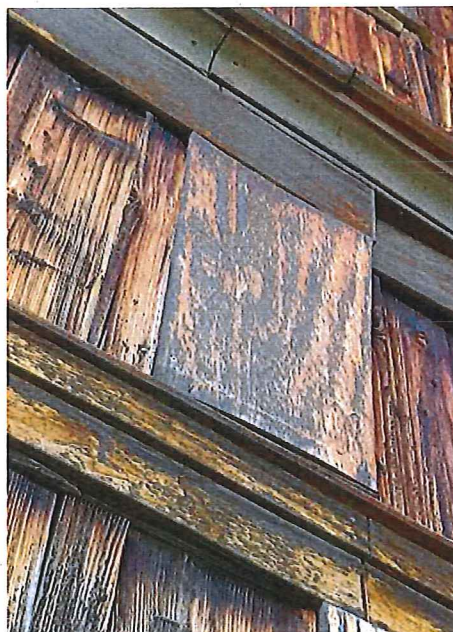
Fassadenreparaturen sind unsachgemässe Flickarbeiten mit Pavatex und Sperrholz.

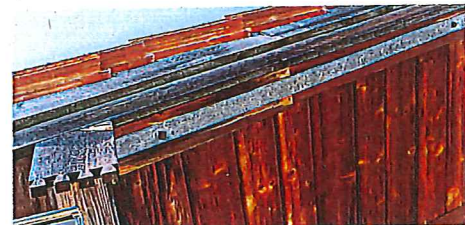
### C Dach mit Eindeckung

Einzelne Untergurten zur Verstärkung der Sparren

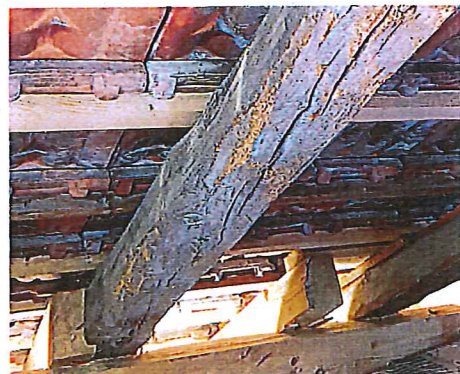
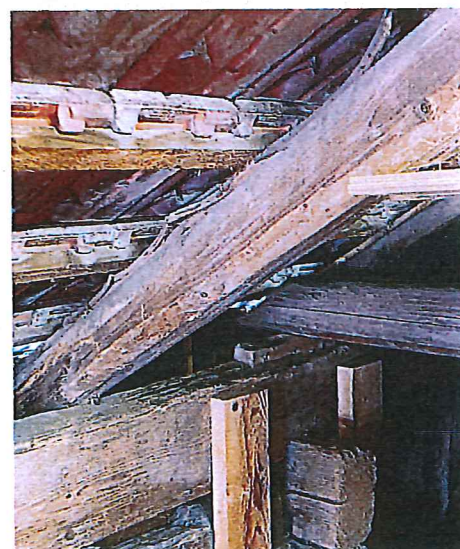
Der Dachstuhl hat im angebauten Scheunenteil kaum ursprüngliche Substanz und ist vielerorts unsachgemäss erweitert und verstärkt. Ein neues Dach wäre generell sinnvoll im ganzen Anbauteil. Dämmung und Eindeckung am Hauptdach Ersetzen und Ergänzen (nur teilweise vorhanden).

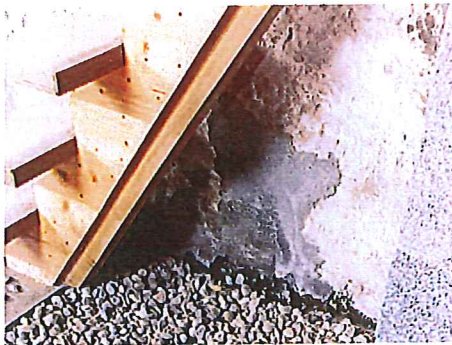
## D Treppen

Neuzeitliche Treppen. Keine ursprünglichen Treppen erhalten. Auf bestehende Treppenanlagen muss aus denkmalpflegerischen Gründen keine Rücksicht genommen werden. Die alte Zugangstreppe ab Garten Süd kann erhalten und mit einem Terrassenrost ergänzt werden.

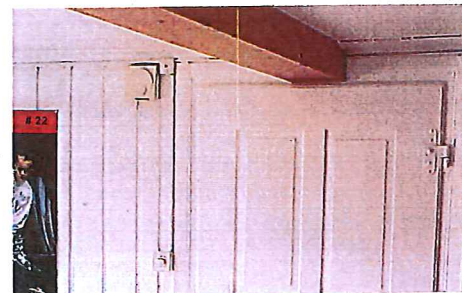
## E Wände innen (Verkleidungen)

Innere Verkleidungen sind weitestgehend nicht historisch und nicht schützenswert. Einzelne Einbauten und Türen im EG sind erhalten und könnten restauriert werden.
